## Mistplatz 2., Dresdner Straße 119

# Verkehrs- und sicherheitstechnische Beurteilung

Wien, 17. März 2022

Magistrat der Stadt Wien  
MA48 – Abfallwirtschaft, Straßenreinigung und Fuhrpark

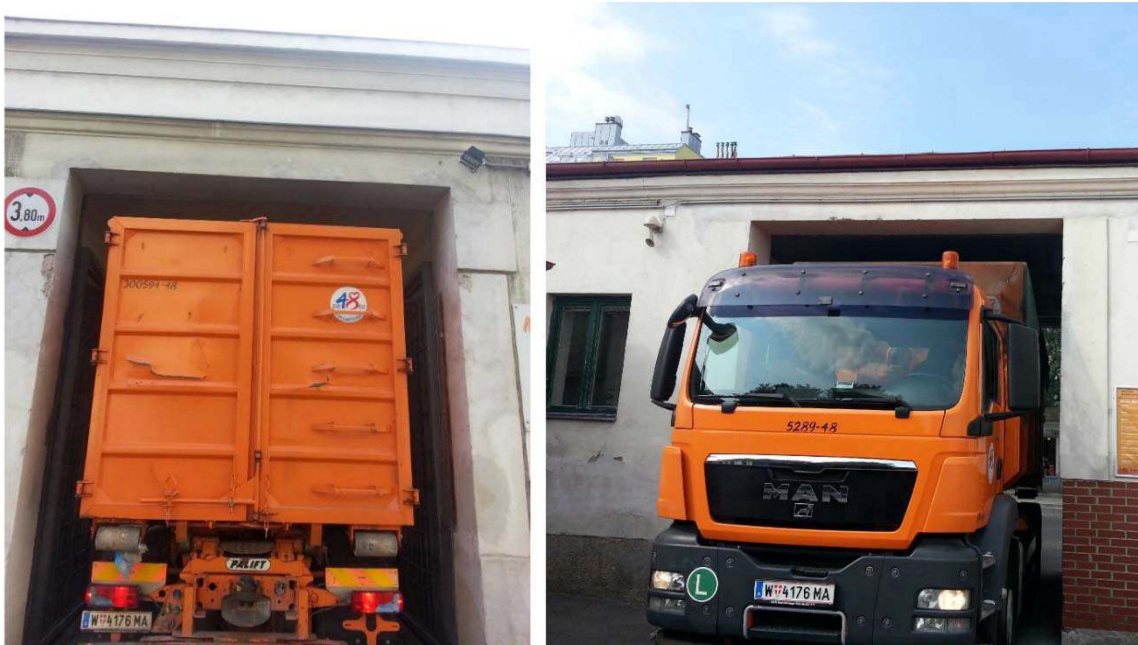
Abbildung 4-1: Hausdurchfahrt Mistplatz Zwischenbrücken

Der Mistplatz Zwischenbrücken ist über eine Hausdurchfahrt in einem Gebäude, das unter Denkmalschutz steht, an die Dresdner Straße angebunden. Die Durchfahrt mit einer Durchfahrtshöhe von 3,80 m dient als gemeinsame Ein- und Ausfahrt sowohl für den Kundenverkehr als auch den betriebsinternen Verkehr.

Die Breite der Ein- und Ausfahrt beträgt rund 3,40 m und kann daher nur wechselweise in beide Richtungen befahren werden. Entgegenkommende Fahrzeuge müssen das Passieren der Hausdurchfahrt abwarten.

Die Ein- und Ausfahrt des Mistplatzes erfolgt über eine bestehende Hausdurchfahrt eines Gebäudes, das unter Denkmalschutz steht und eine Breite von lediglich 3,40 m und eine Höhe von lediglich 3,80m<sup>1</sup> aufweist. Aufgrund der einstreifigen Hausdurchfahrt ist ein gleichzeitiges Ein- und Ausfahren mit mehrspurigen Fahrzeugen im Bestand nicht möglich. Im Detail ergab die Analyse der Ein- und Ausfahrtssituation folgende Problempunkte:

- (1) Höhe der Einfahrt: Die Einfahrtshöhe beträgt max. 3,80 m. Demzufolge ergeben sich Einschränkungen im Lkw-Verkehr, da eine Einfahrt mit Lkw mit einer Normhöhe von 4,00 m nicht möglich ist.

- (2) Breite der Einfahrt: Die Einfahrtsbreite beträgt max. 3,40 m. Die beengten Ein- und Ausfahrtsverhältnisse über die einstreifige Hausdurchfahrt haben häufige Anfahrschäden und gegenseitige Behinderungen zur Folge.

- (3) Begegnungsverkehr Ein- und Ausfahrt: Ein Begegnungsverkehr ist durch die Einfahrtsbreite von 3,40 m nicht möglich. Bei starken Kundenfrequenzen ist dadurch bei der Ausfahrt ein Rückstau in den ohnedies beengten Innenhof zu beobachten (Platzverlust durch Warteflächen im Innenhof). Die Warteflächen vor der Ausfahrt sind nötig, um einen Rückstau im öffentlichen Straßenraum zu vermeiden.<sup>2</sup>

- (4) Verkehrssicherheit: Ein sicheres gleichzeitiges Passieren von Kfz, insbesondere Lkw, mit Fußgänger\*innen ist im Bereich der Einfahrt nicht gewährleistet. Zudem ist die Gehsteigquerung schlecht einsehbar und stellt eine neuralgische Gefahrenstelle dar.

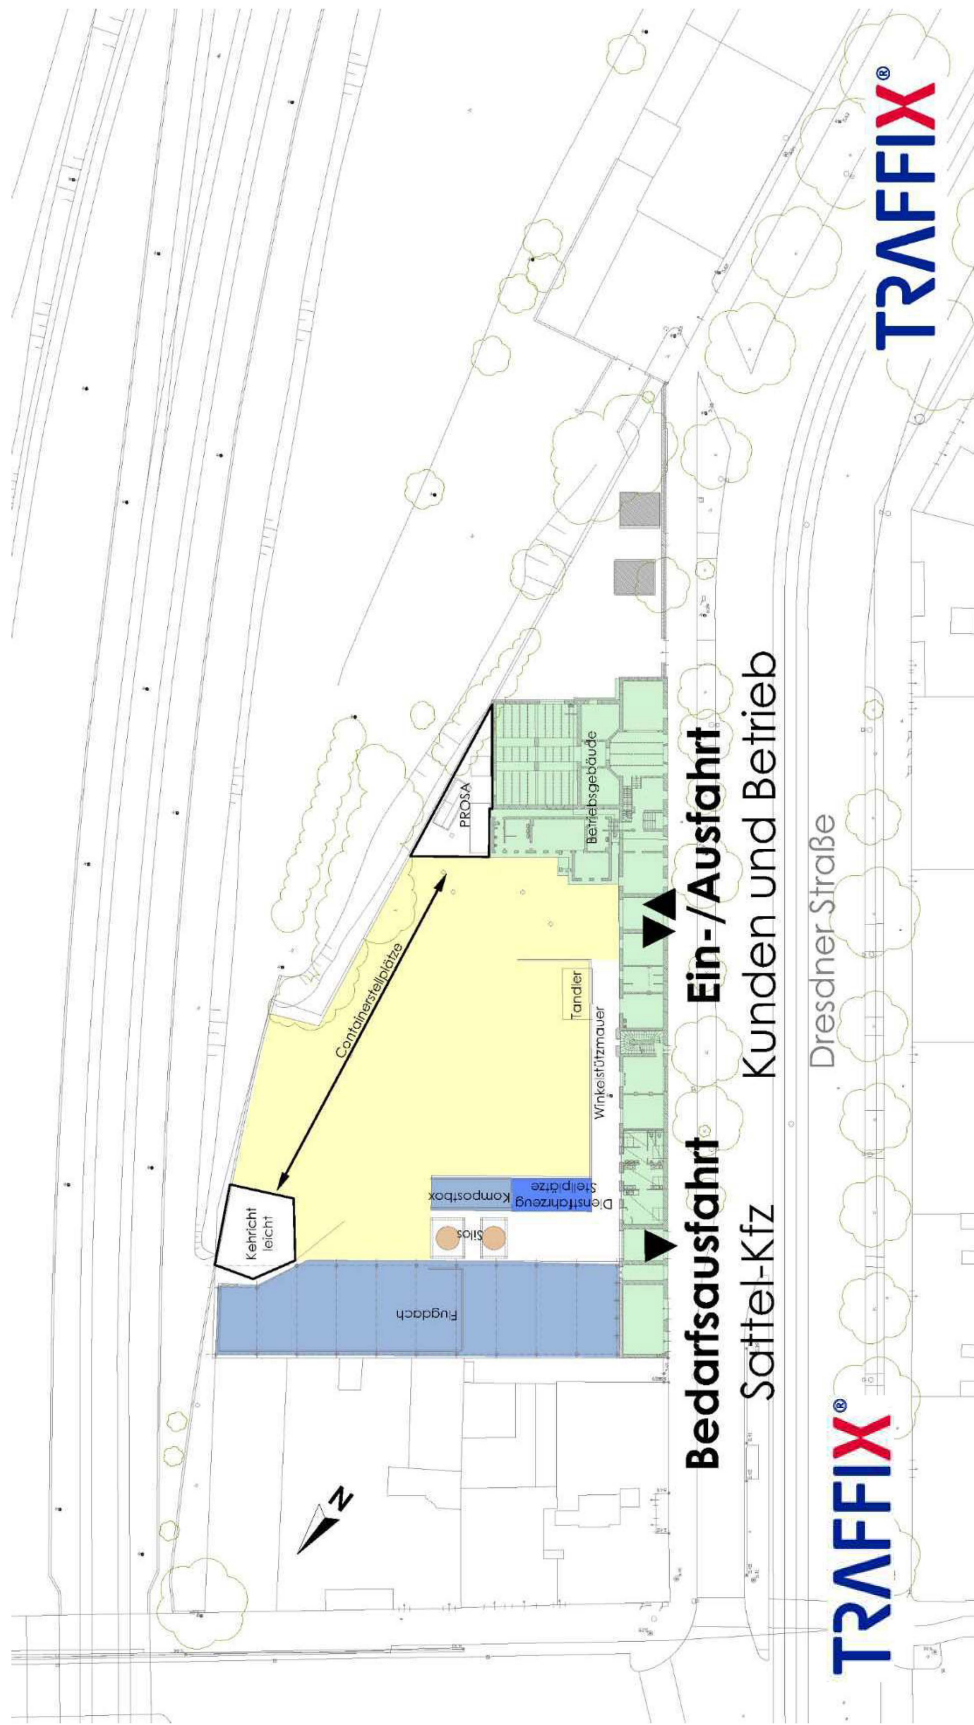
Abbildung 6-1: Lage der Ein- und Ausfahrt Mistplatz Dresdner Straße

- Die Zu- und Abfahrt erfolgt in und aus allen Richtungen.
- Die Ein- und Ausfahrt bleibt einstreifig und daher beengt. Es besteht Wartepflicht bei Gegenverkehr bzw. im Begegnungsfall.
- Der Lichtraum der Ein- und Ausfahrt ist durch die beengte Hausdurchfahrt eingeschränkt und begrenzt die Flexibilität des Fahrzeug- und Geräteeinsatzes.
- Ein Begegnungsfall zwischen Kfz und Fußgänger\*innen ist in Bezug auf die Verkehrssicherheit als kritisch einzustufen.
- Eine Trennung des Betriebs- und Kundenverkehr ist nicht möglich.

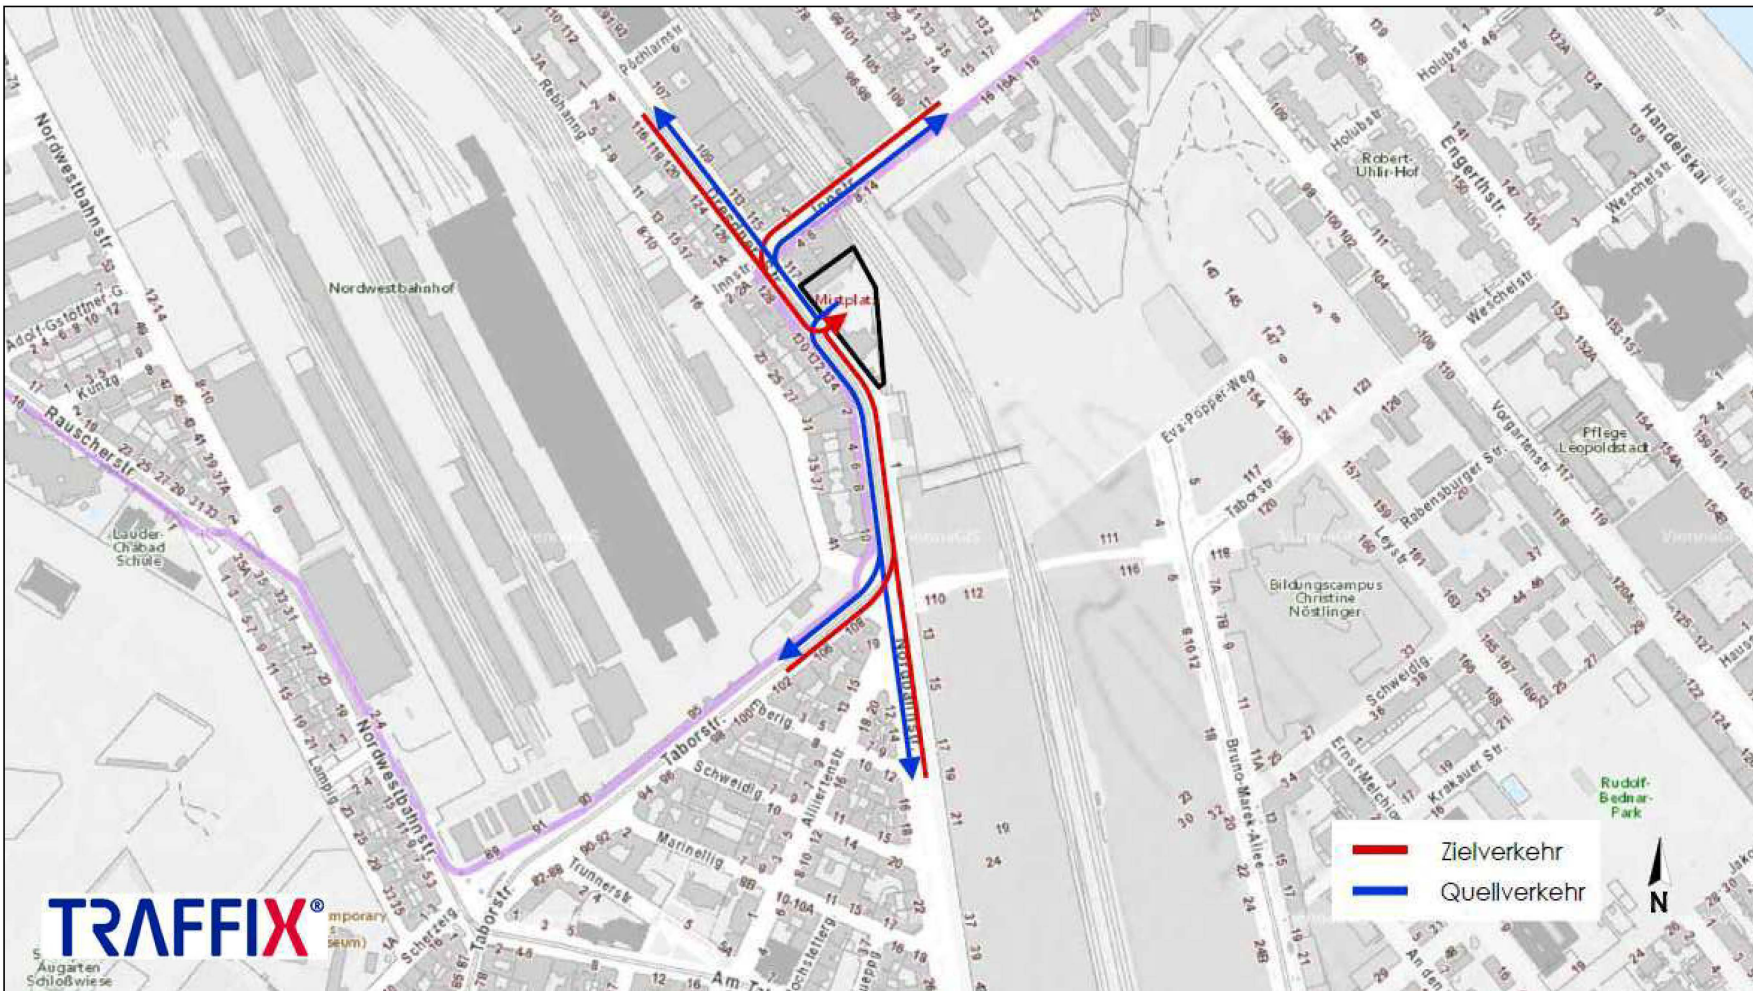
Abbildung 6-2: Erschließung Mistplatz Dresdner Straße

- Max. mögliche Anzahl gleichzeitig anwesender Kundenfahrzeuge: 4-6 Kfz.
- Sehr begrenztes Platzangebot am Mistplatz bzw. beengte Platzverhältnisse.
- Das erforderliche Raum- und Funktionsprogramm kann nicht in vollem Umfang erfüllt werden.
- Eingeschränktes Sicherheitsniveau der Kund\*innen v.a. an Spitzentagen durch gleichzeitig notwendigen Einsatz von Arbeitsgeräten (Radlader) und beim Muldentausch.
- Unvermeidliches Gefahrenpotenzial bei beidseitiger Befüllung der Sammelbehälter bzw. Treppennutzung.
- Die Arbeitsbedingungen der Mitarbeiter\*innen sind sehr beengt.
- Rücksichtnahme auf Kund\*innen durch die Mitarbeiter\*innen in überhohem Maße erforderlich, da Kund\*innen mitunter in den Gefahrenbereich der Arbeitsgeräte und Lkw treten.
