BürgerInnen in der Ottakringer Straße neu

Analyse der Situation nach dem Umbau

Gisa Ruland & stadtland

im Auftrag der Magistratsabteilung 21, Stadtteilplanung und Flächennutzung, Wien

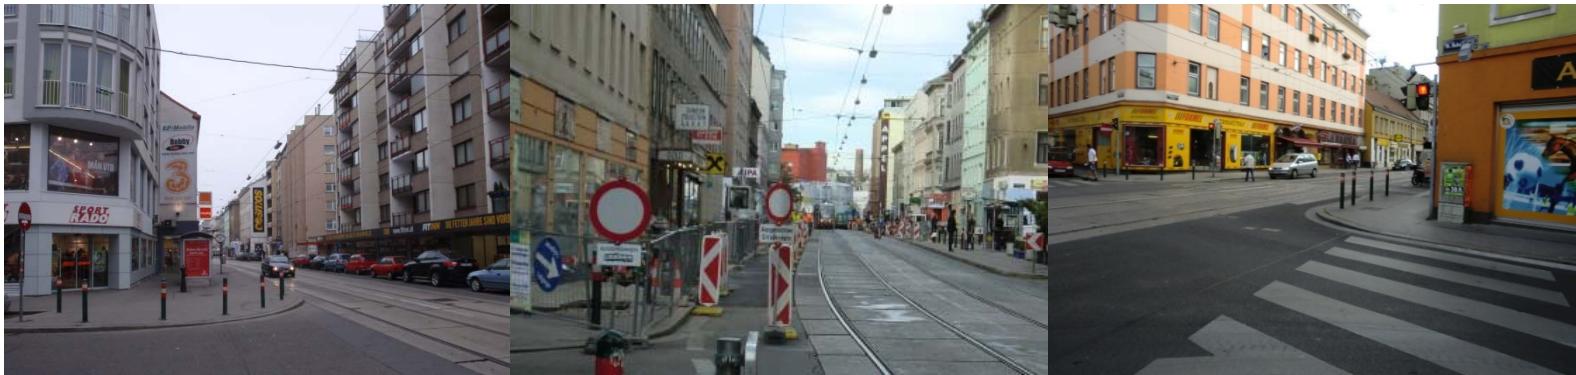
Abb. 7: alte Haltestelle Ortliebgasse, Süd

Abb. 8: alte Haltestelle Ortliebgasse, Nord

Zwischen Hernalser Gürtel und Bergsteiggasse wurde die Straßenbahn Linie 44 auf einer selbstständigen Gleistrasse auf Fahrbahniveau geführt, von der Bergsteiggasse bis zur Nattergasse wurde sie gemeinsam mit dem MIV geführt. Die Abstände zwischen den Straßenbahn-Haltestellen lagen zwischen 190 m und 530 m, die Ausstattung war teilweise mangelhaft (fehlende Wartehäuschen, keine ergänzende Serviceausstattung).

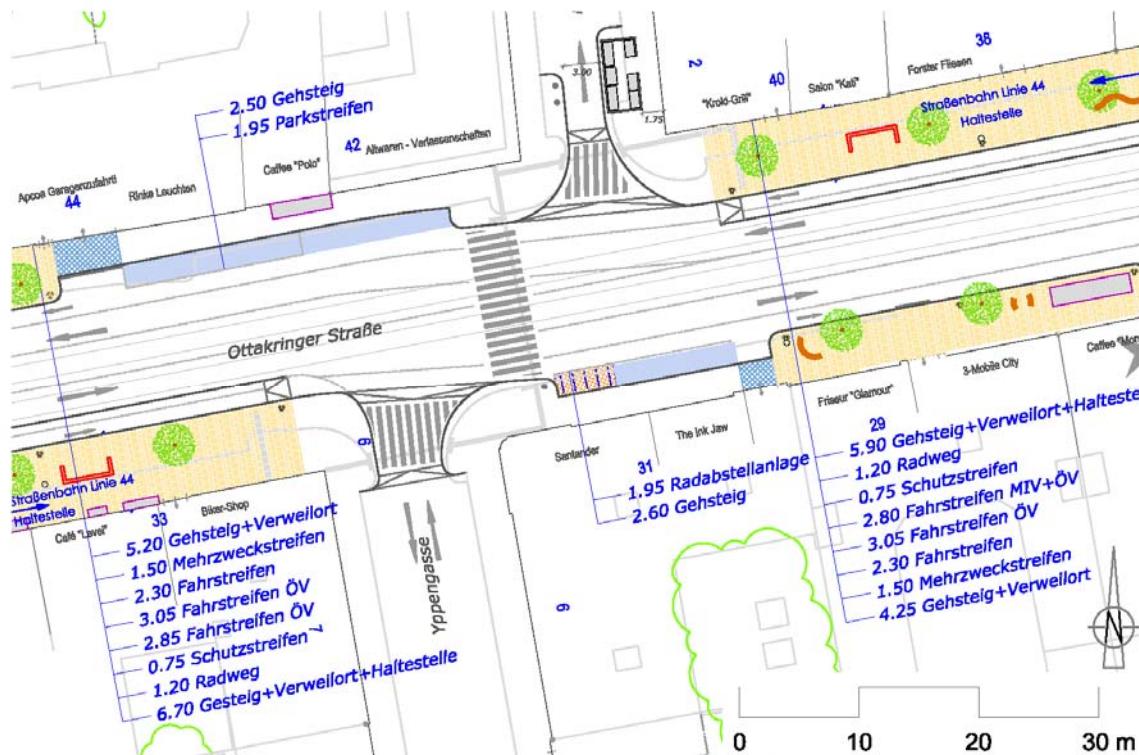
Planausschnitt 1:

neuer nicht lichtsignalgeregelter Schutzweg zwischen Helblinggasse und Yppengasse und neue Standorte der Straßenbahn-Haltestellen

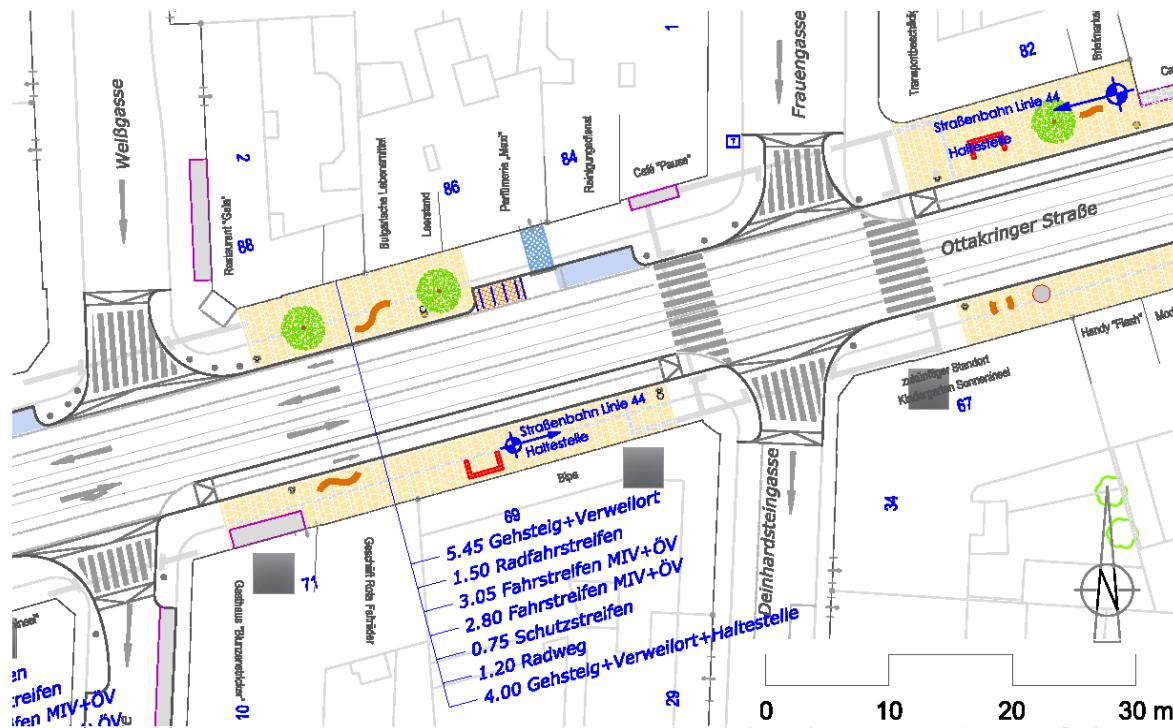
Planausschnitt 2:
neue nicht lichtsignalgeregelte Schutzwege über die Ottakringer Straße Höhe Frauen-gasse/Deinhardsteingasse und neue Standorte der Straßenbahn-Haltestellen

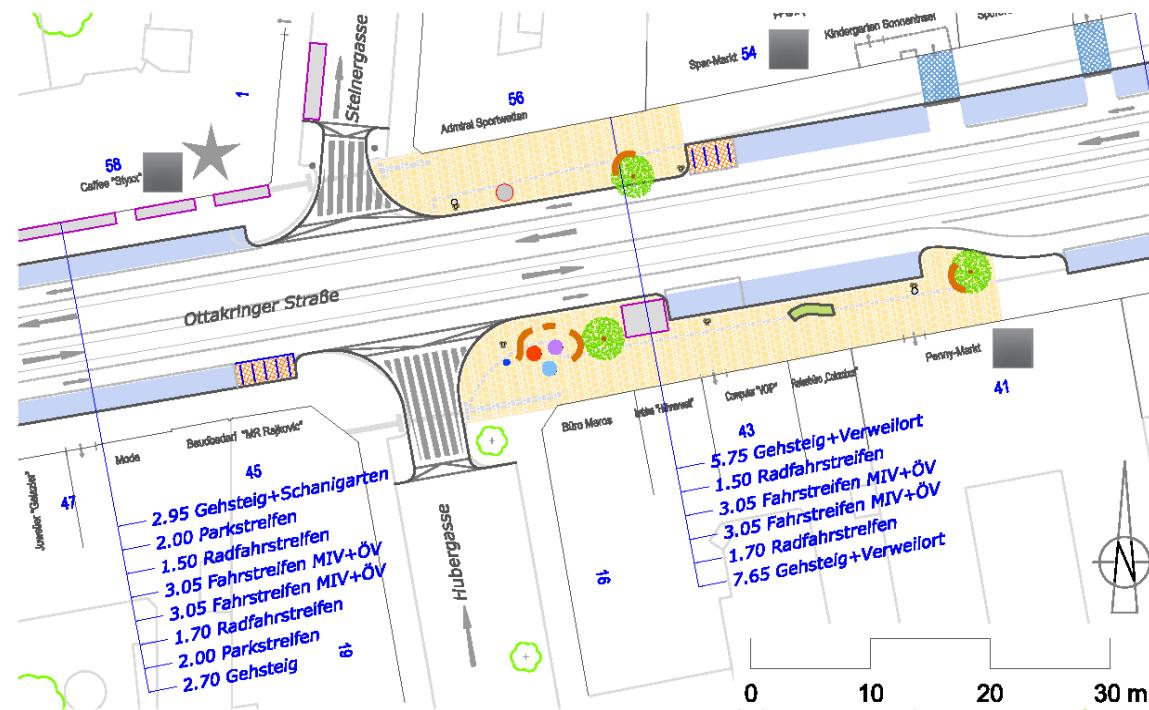
Planausschnitt 3:
Verweilort Smarties Höhe Kreuzung Steinergasse/Hubergasse

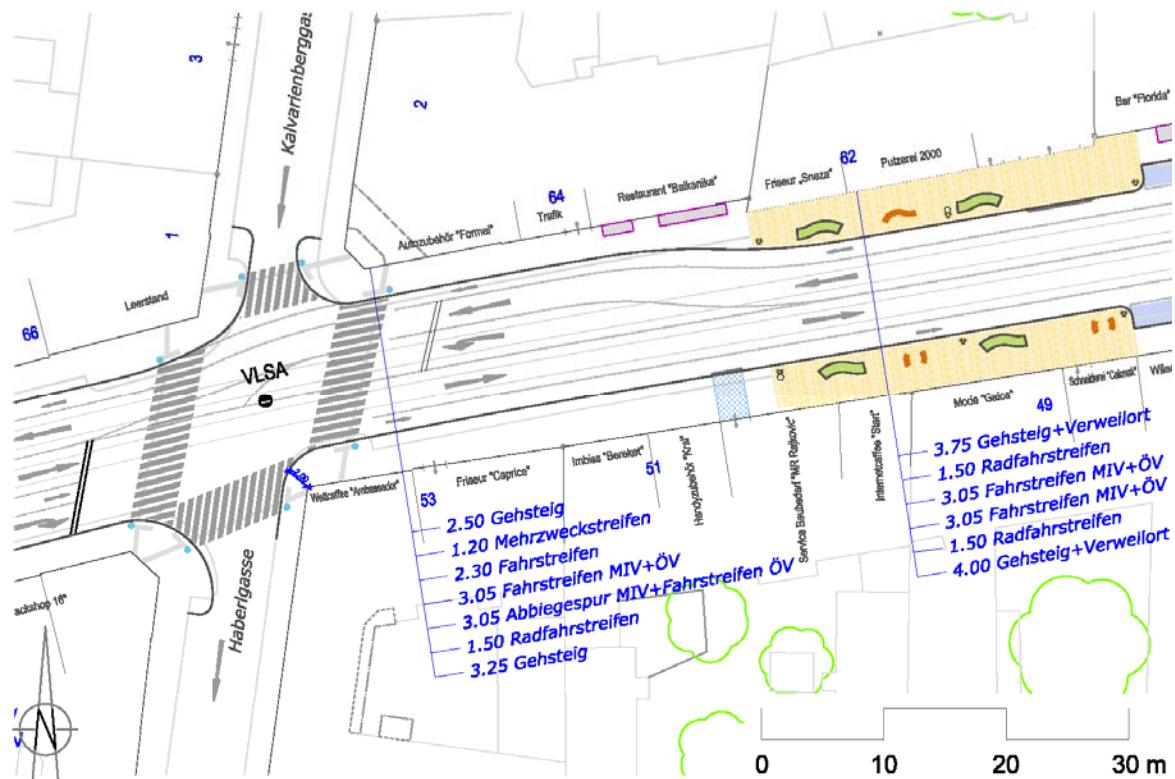
Planausschnitt 4:
Kreuzung Kalvarienberggasse/Haberlsgasse mit lichtsignalgeregelten Schutzwegen

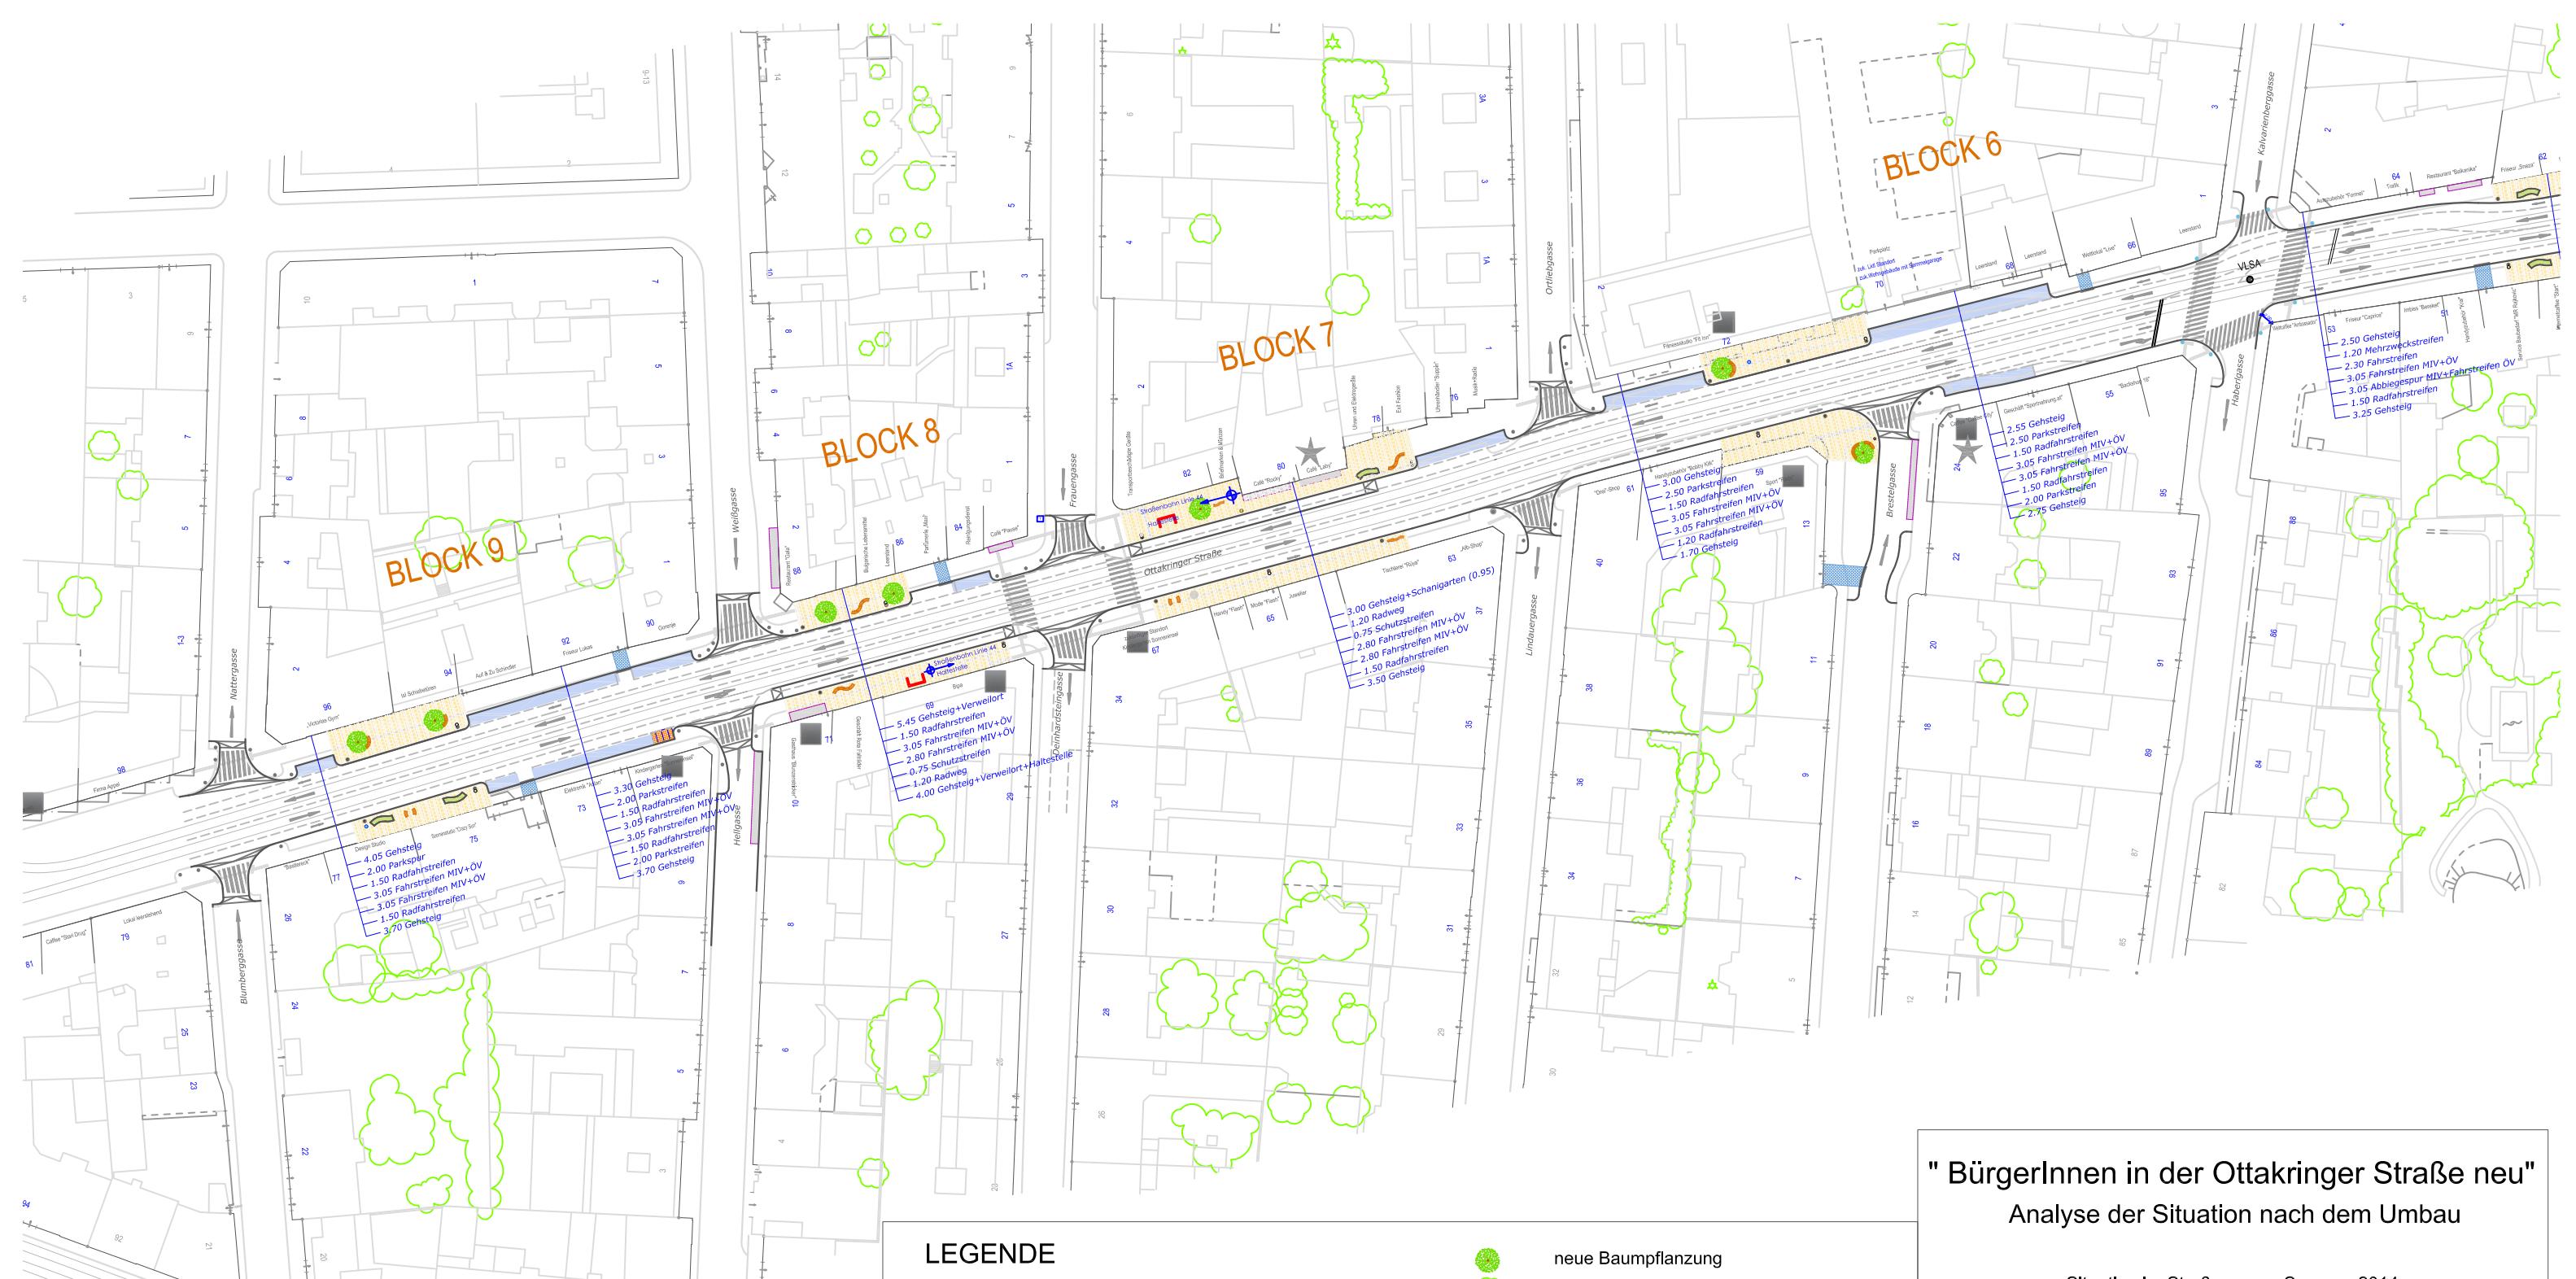
Situation im Straßenraum, Sommer 2014

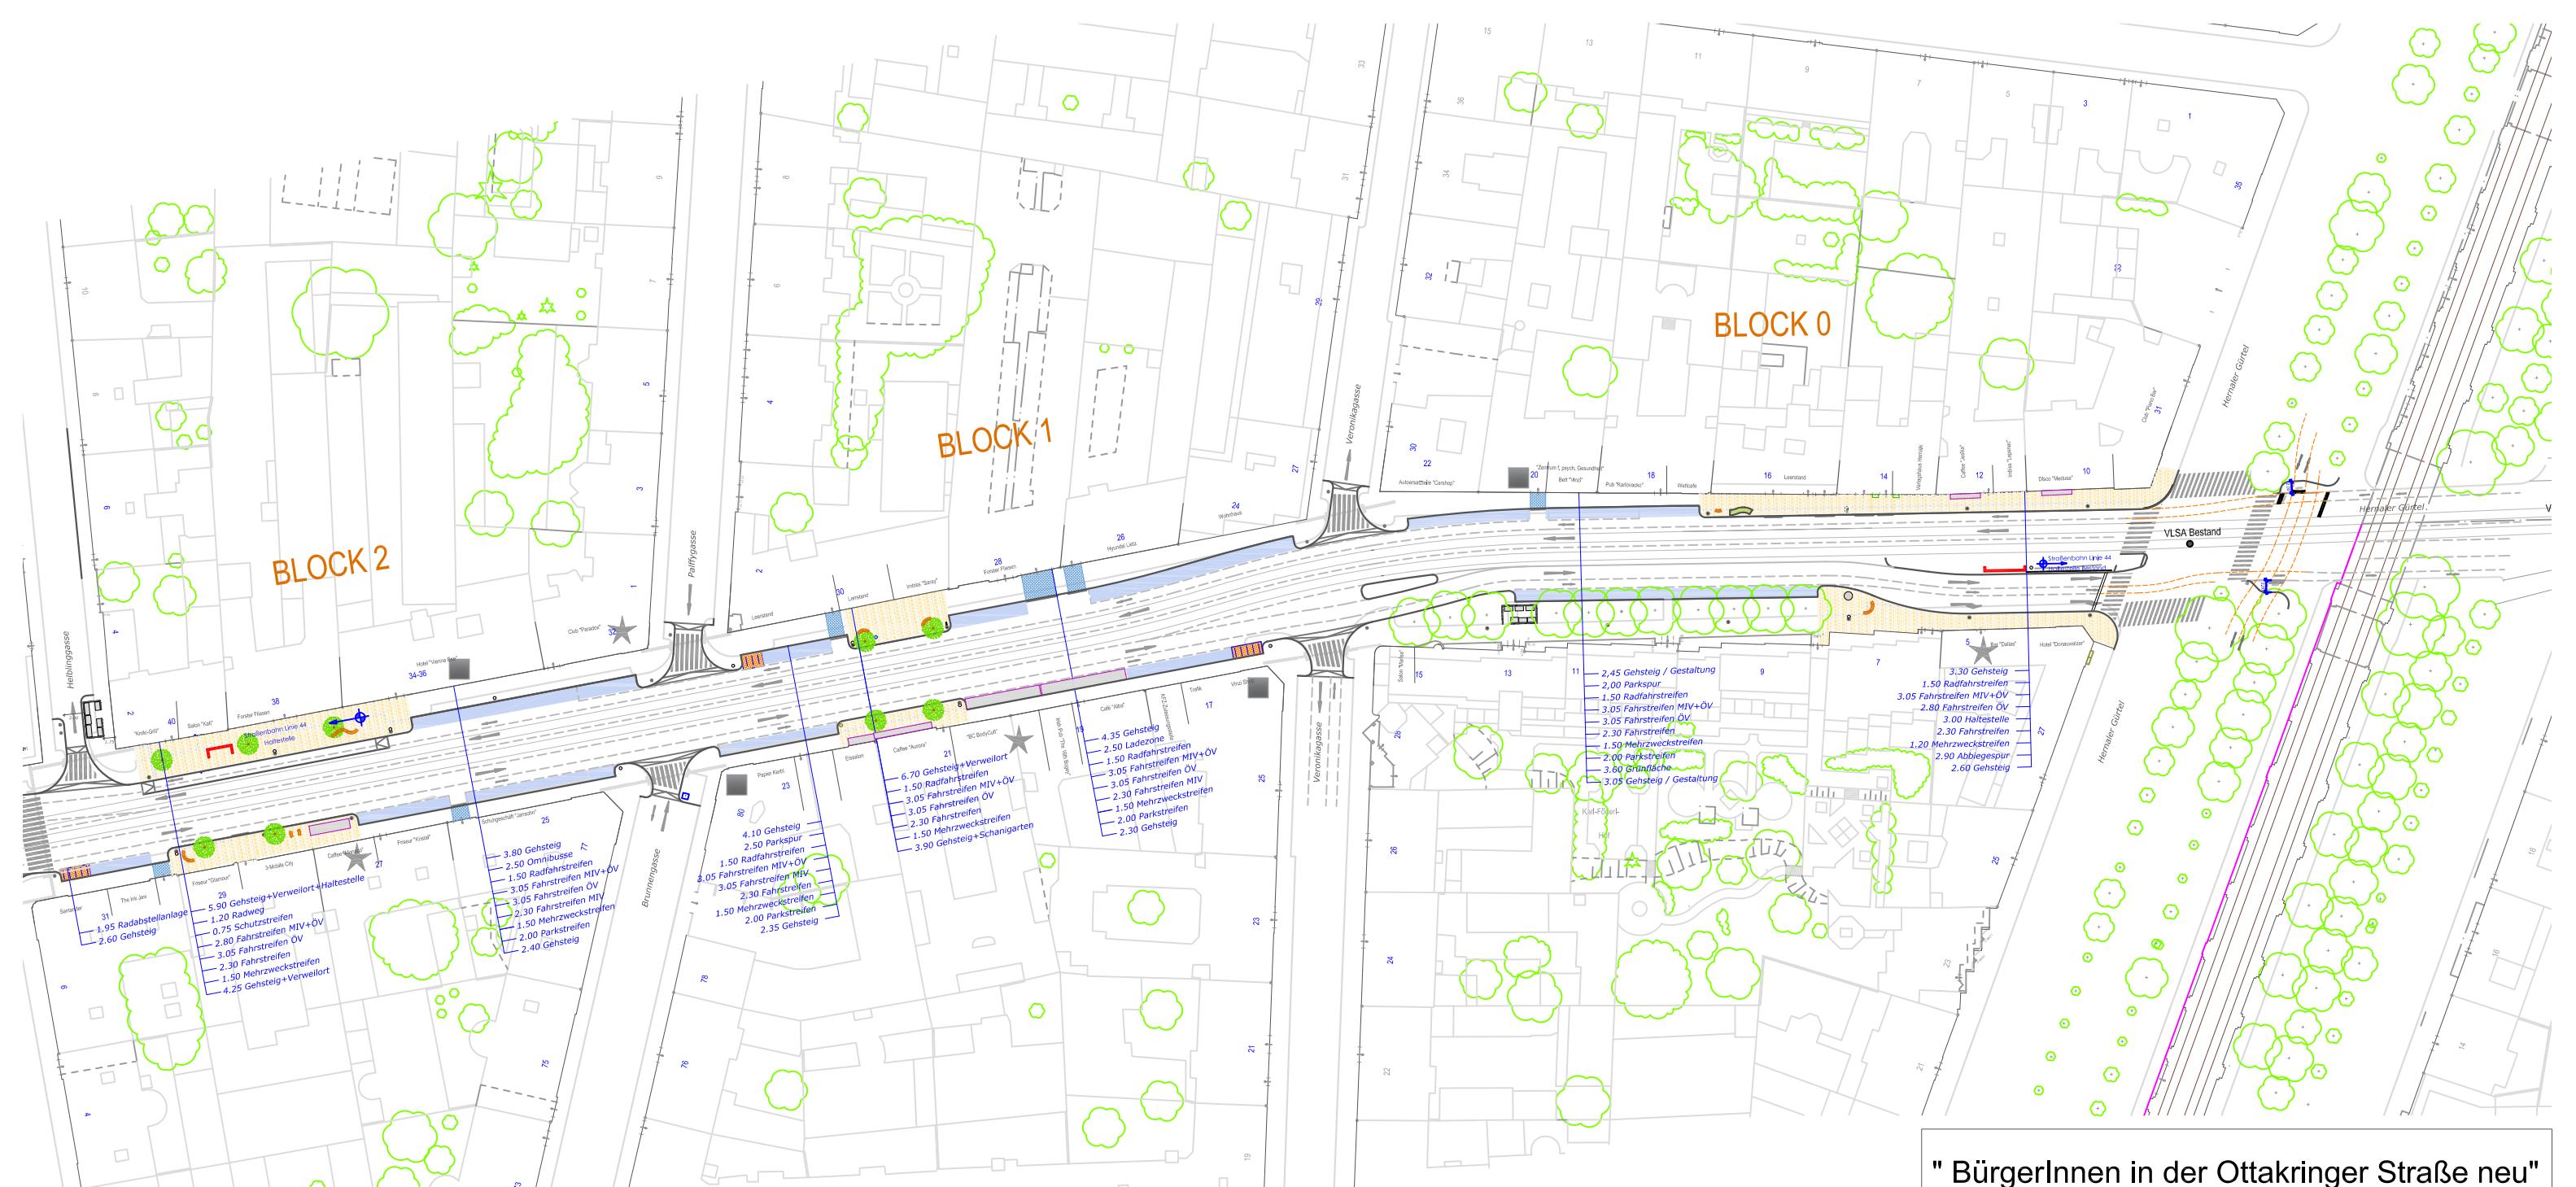
Situation im Straßenraum, Sommer 2014
