**BEISPIELHAFTE FOTODOKUMENTATION  
FÜR EINEN  
ENTFERNUNGSVERSUCH**

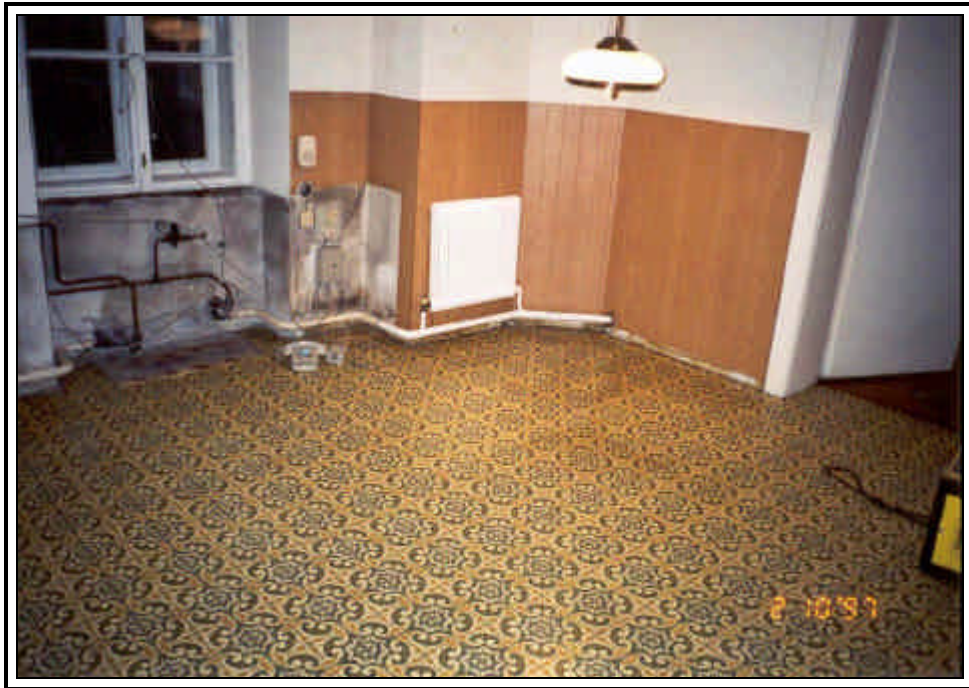
**Bild 1: CV-Belag Küche**

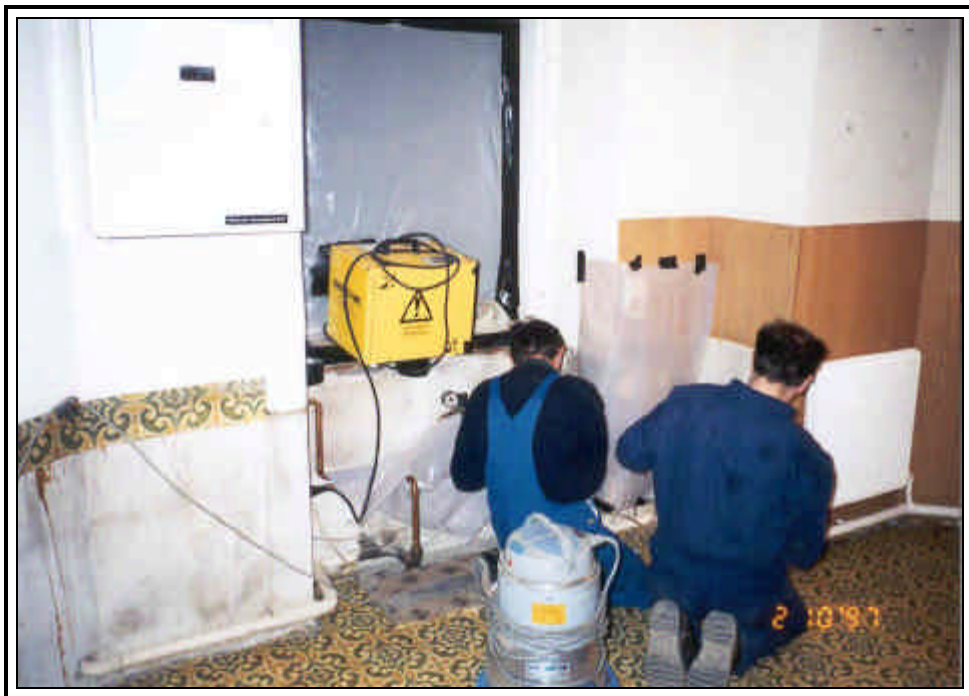
**Bild 2: Einbau UHG im Fenster**

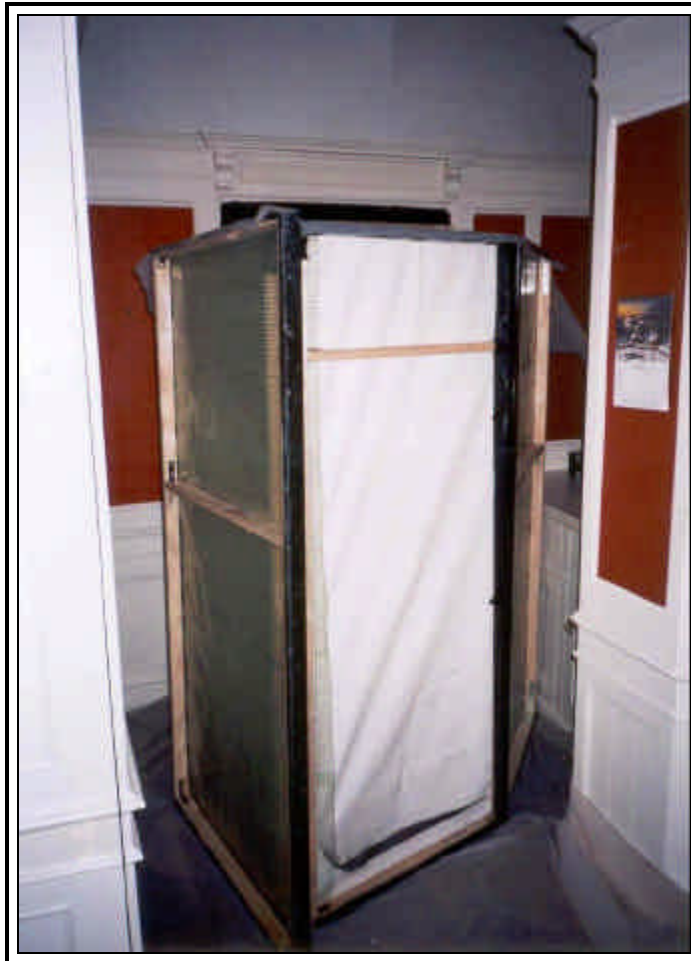
**Bild 3: Einkammer-Personalschleuse**

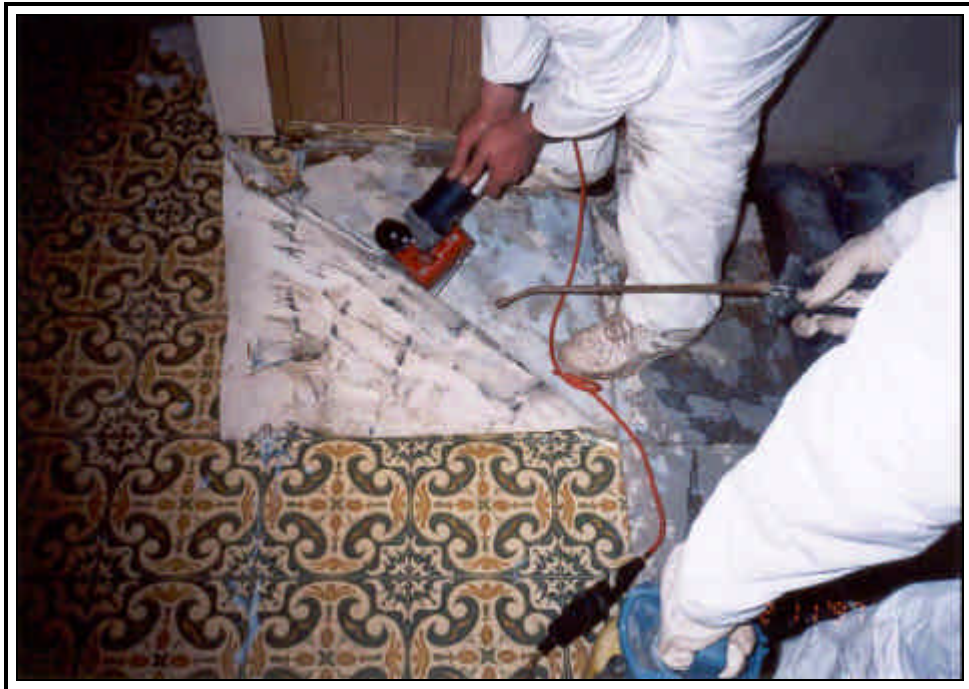
**Bild 5: Abziehen der Deckschicht bei gleichzeitigem Nässen**

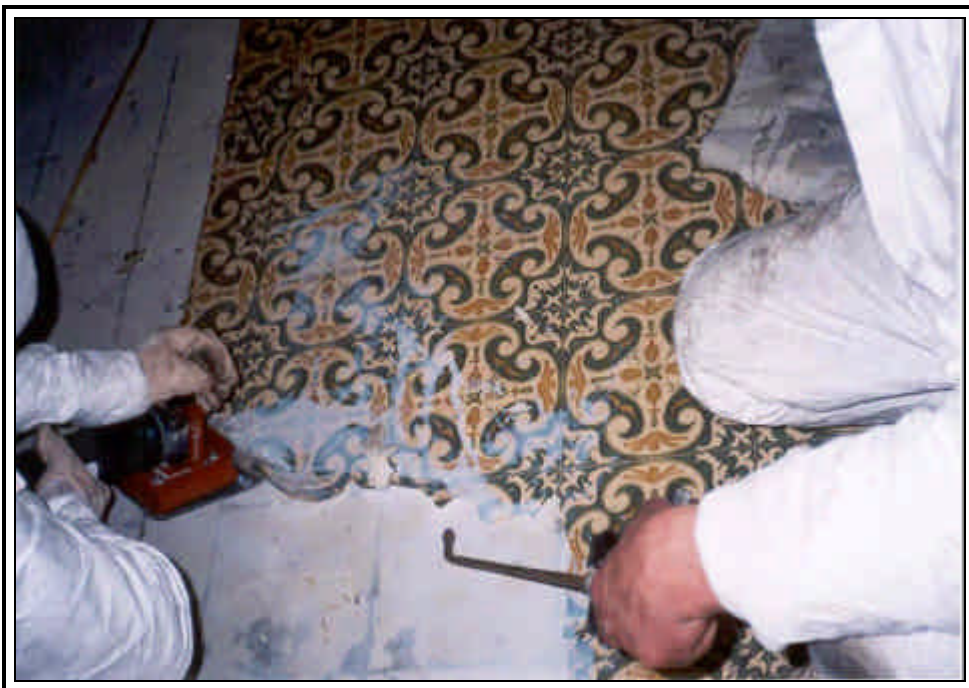
**Bild 6: Stückweises Entfernen der Deckschicht bei gleichzeitigem Nässen**

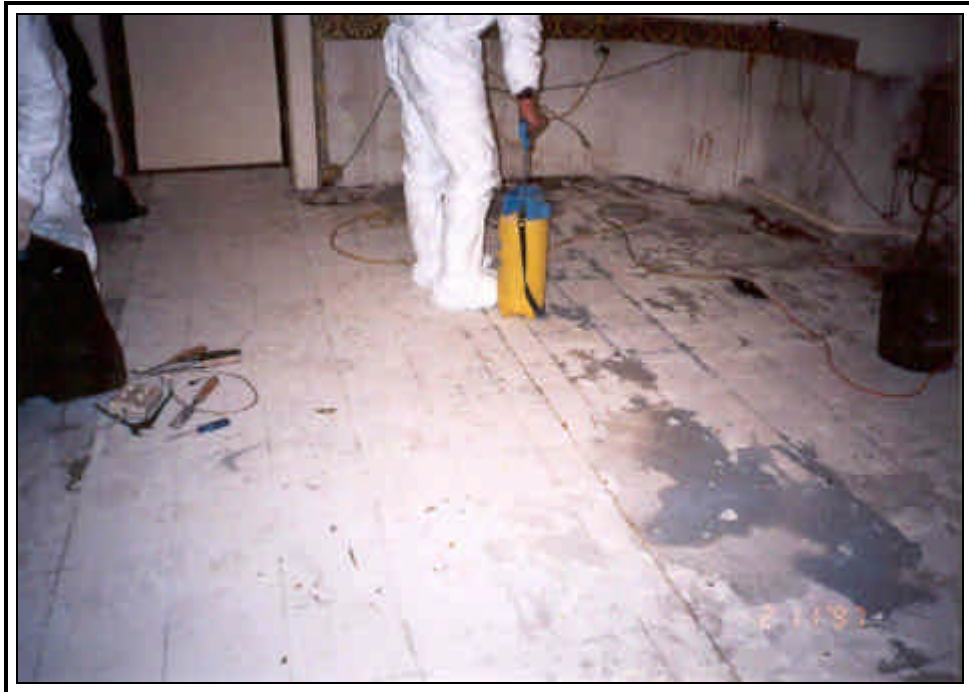
**Bild 7: Nässen des Gelierstriches und der Asbestpappe vor weiterer Behandlung**

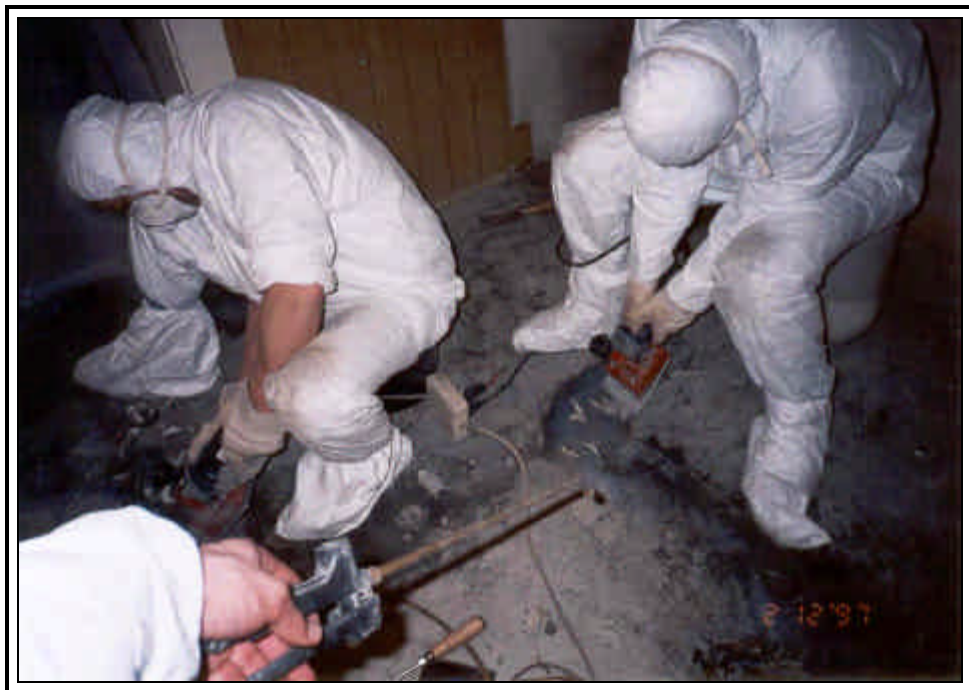
**Bild 8: Entfernung der Pappe und der Kleberreste bei gleichzeitigem Nässen**

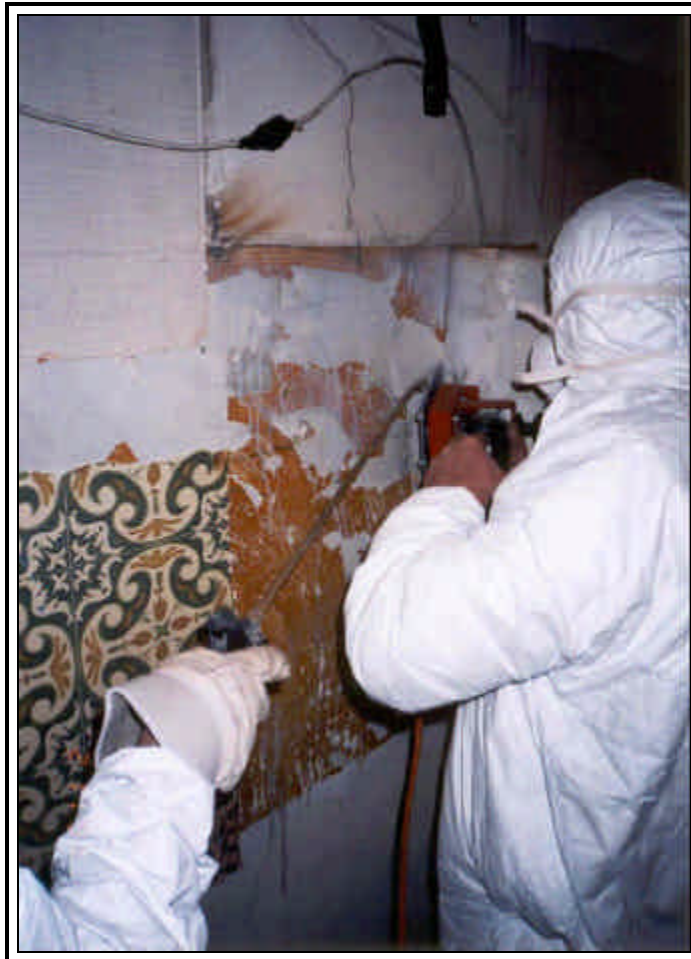
**Bild 9: Entfernung des CV-Belages an der Wand bei gleichzeitigem Nässen**

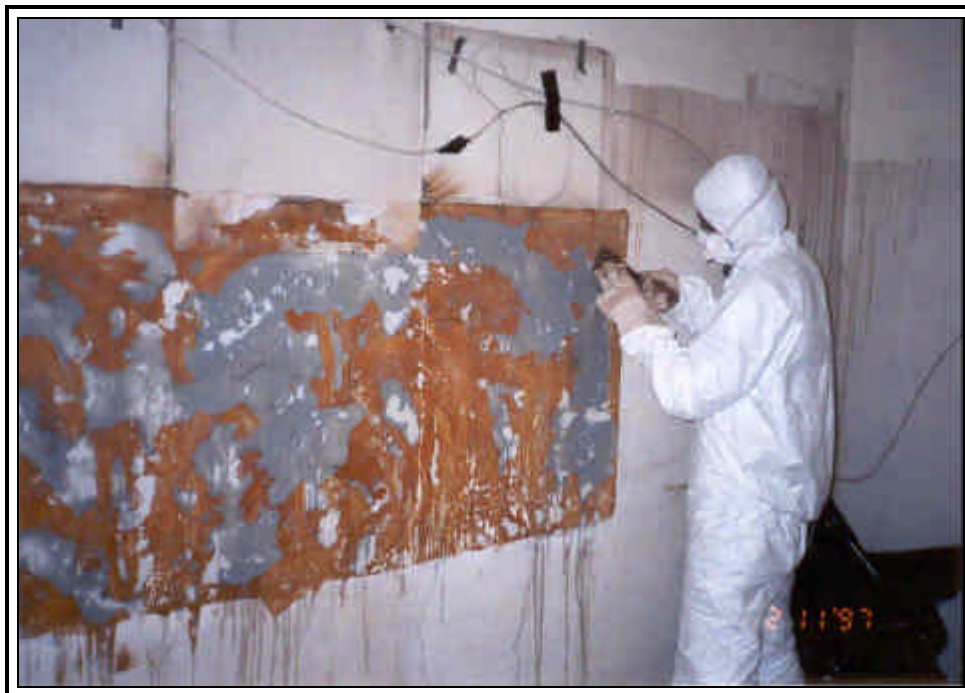
**Bild 10: Entfernung der Kleberreste an der Wand**

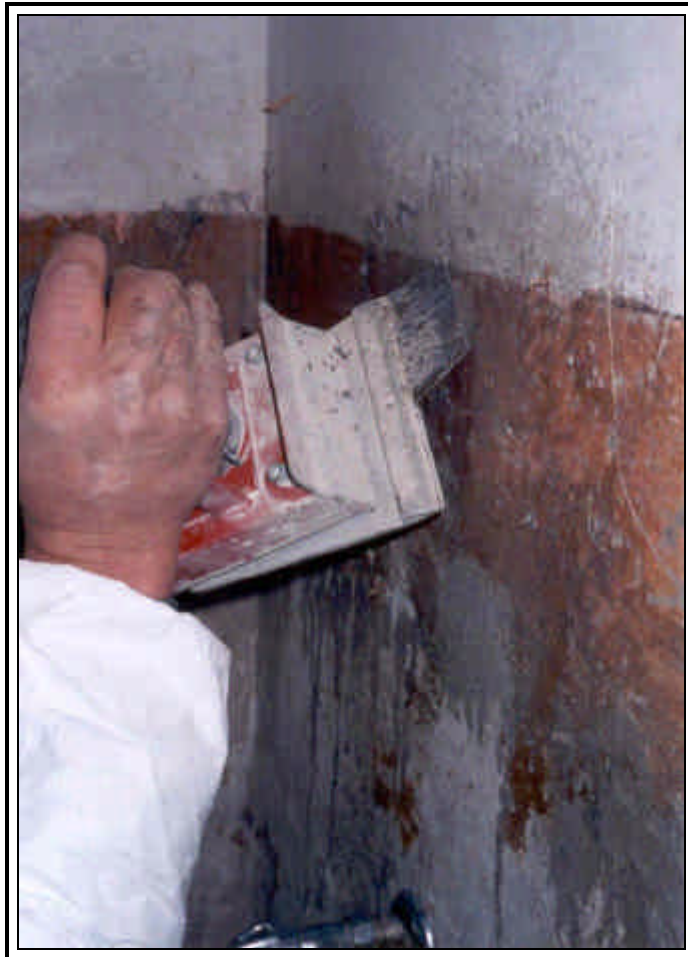
**Bild 11: Entfernung der Kleberreste - Detail**

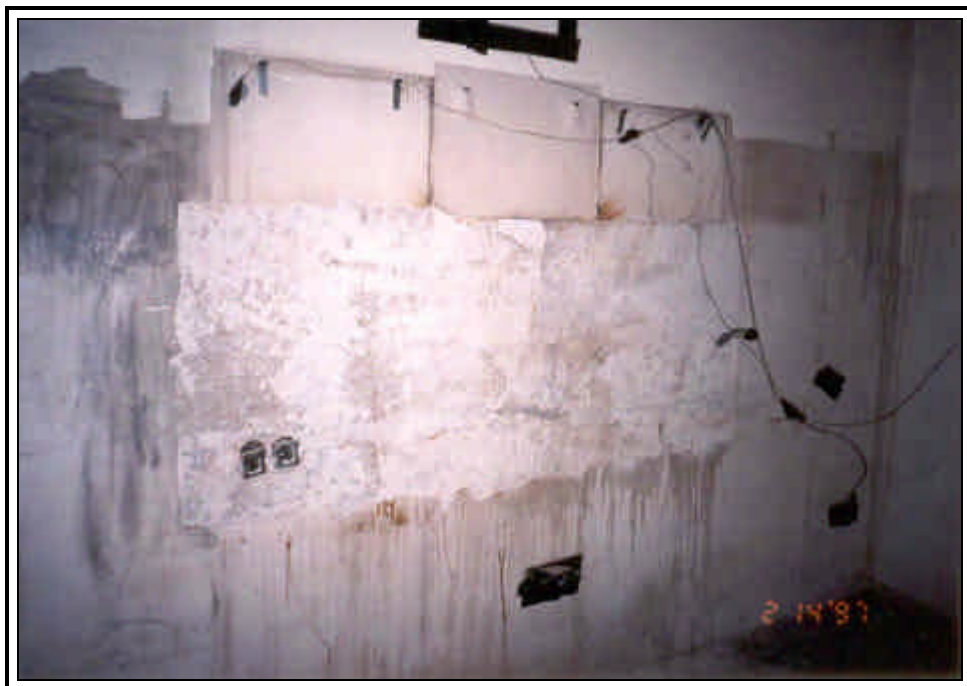
**Bild 12: Wandfläche nach Belagsentfernung**

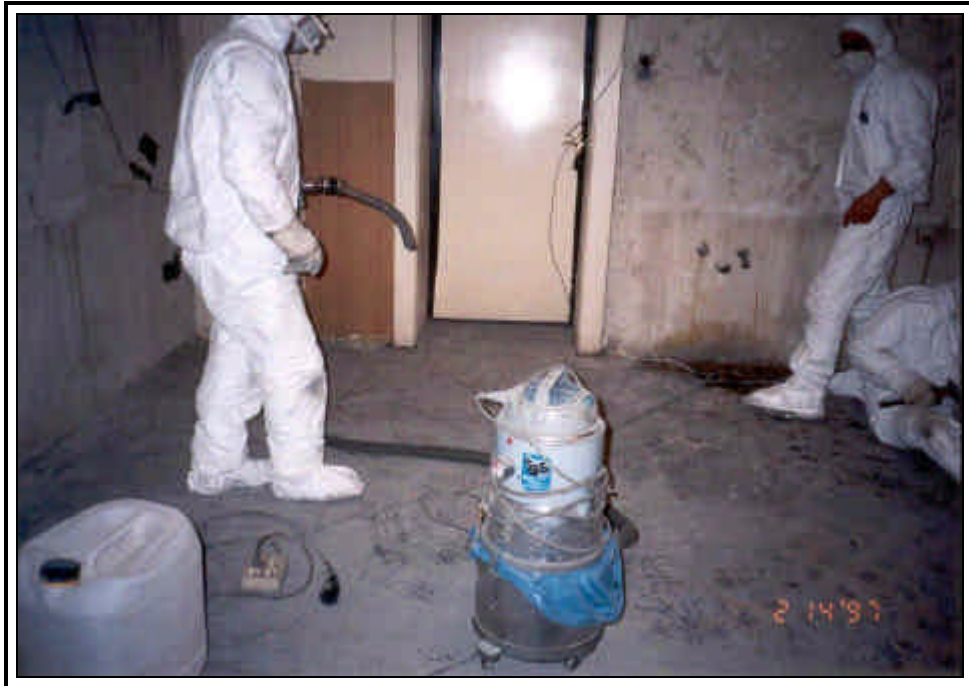
**Bild 13: Grobreinigung der Sanierungszone**

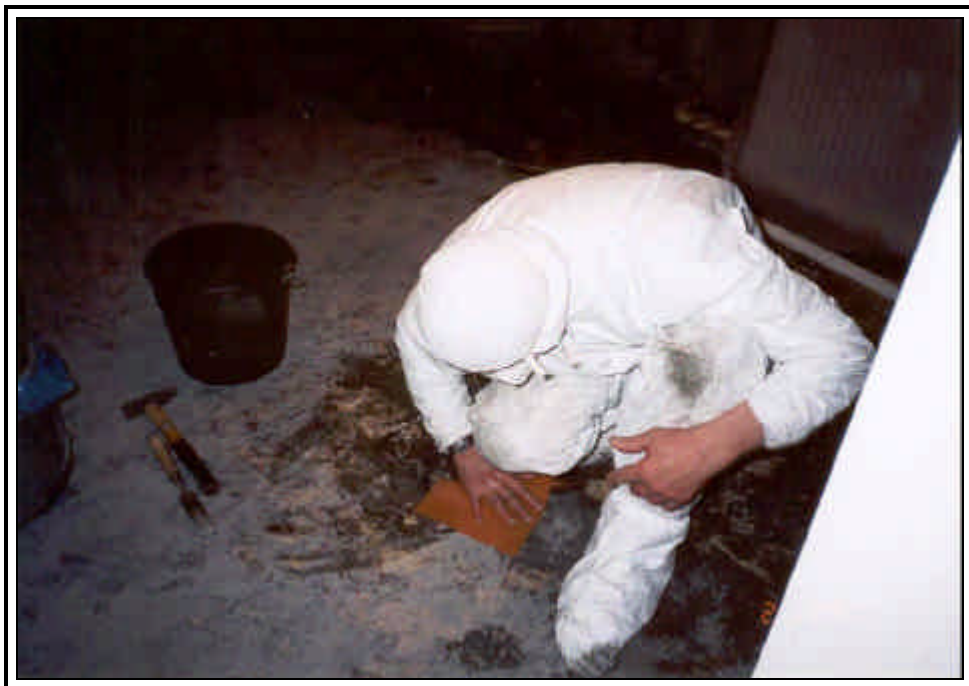
**Bild 14: Feinreinigung der Sanierungszone**

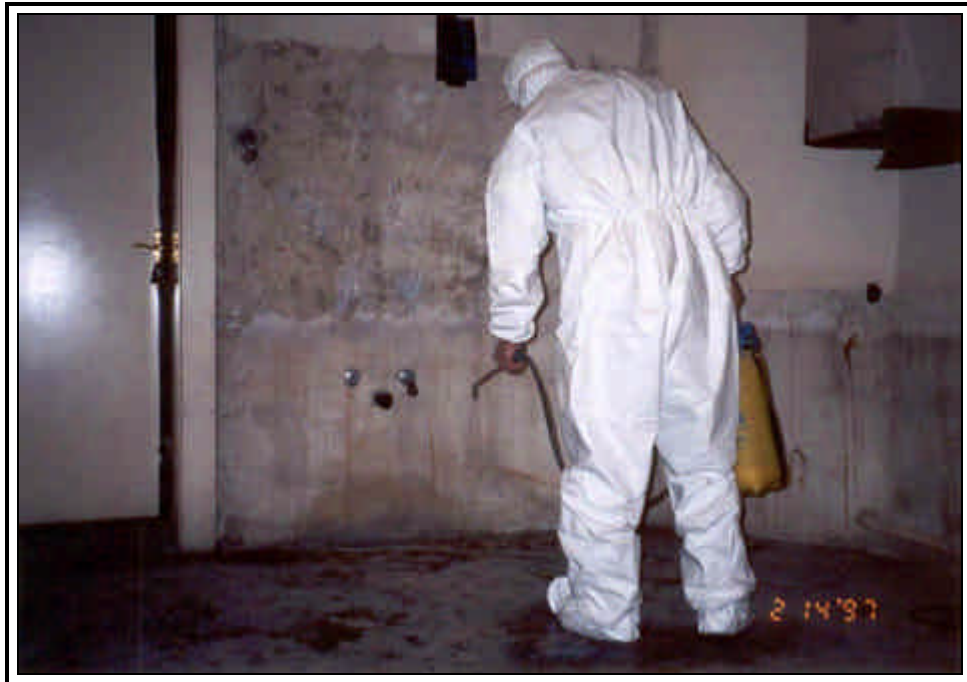
**Bild 15: Restfaserbindung der behandelten Oberflächen**

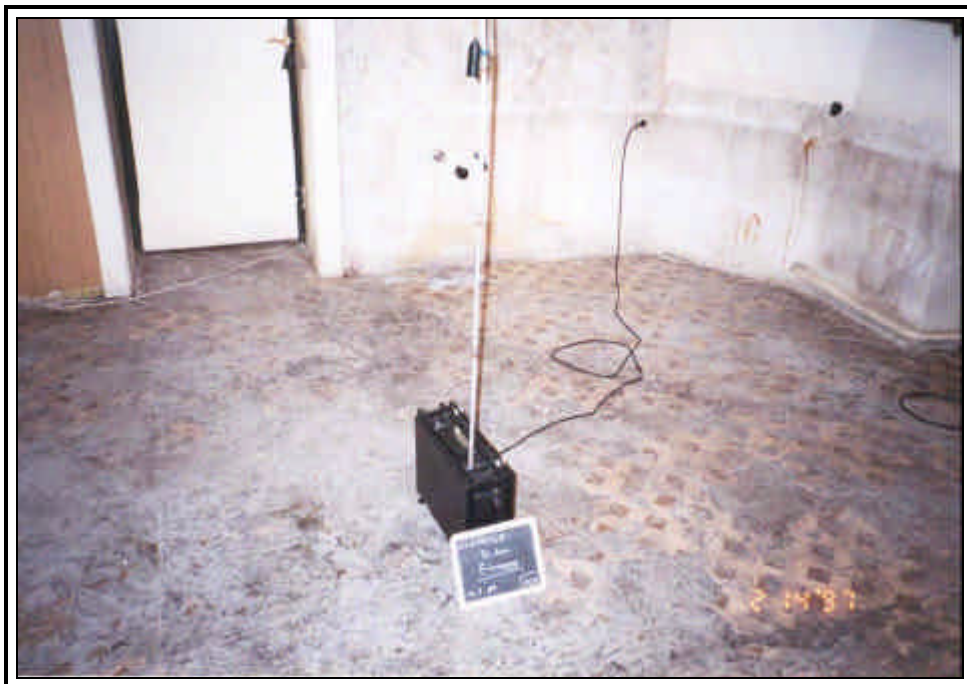
**Bild 16: Freimessung**
