## Experimentelle Untersuchungen von Mauerwerk aus Ziegelsplittbeton- Hohlblocksteinen der Nachkriegszeit

Verena Hammerschmidt, Georg Pommer, Andreas Kolbitsch

## Experimental testing of masonry made with brick aggregate concrete – hollow blocks from the post-war period (1945–1965)

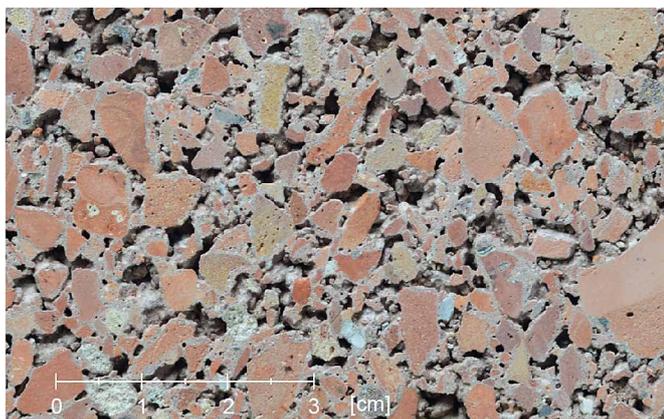
**Bild 2** Nahaufnahme des Ziegelsplittbetons  
Close-up of the brick aggregate concrete

Bei der untersuchten Vibrosteinserie wurde Portlandzement als Bindemittel und Ziegelsplitt (Korngröße: ca. 1–10 mm, vereinzelt bis zu 15 mm) sowie geringe Mengen an Quarzsand (Korngröße 0,1–0,2 mm) als Gesteinskörnung verwendet. Anhand einer mikroskopischen Bildanalyse wurde eine gute Haftung zwischen Gesteinskörnung und Bindemittel festgestellt. Des Weiteren wurden keine Rissbildungen sowie Abtrennungen erkannt. Es konnte eine hohe Makroporosität des Ziegelsplittbetons festgestellt werden und es ergibt sich, basierend auf der Bildanalyse, ein Verhältnis von Bindemittel : Gesteinskörnung : Makroporen von 27 % : 50 % : 23 % [6]. Bereits mit freiem Auge sichtbare Gefügeunterschiede der einzelnen Vibrosteine deuten auf eine große Streubreite dieses Verhältniswerts hin. Eine Nahaufnahme des Ziegelsplittbetons ist in Bild 2 zu sehen.

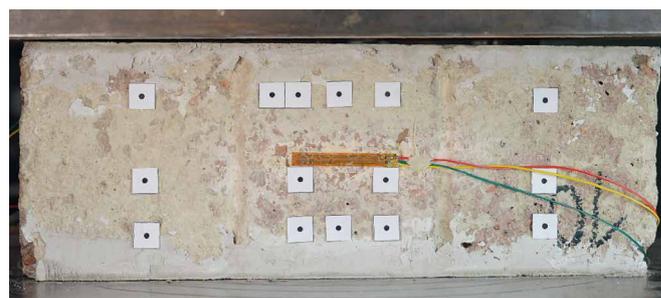
**Bild 3** Druckfestigkeitsprüfung an Vibrosteinen (exemplarisch)  
Compressive strength test of "Vibrosteine" (exemplary)

Die Prüfung wurde bei kontinuierlicher Laststeigerung und einer Belastungsgeschwindigkeit von 6 kN/s durchgeführt. Nach Prüfungsende waren äußerlich kaum Risse oder Abplatzungen zu sehen und die Mauersteine konnten im Ganzen aus der Prüfvorrichtung genommen werden. Die Steine wurden im Anschluss in mehrere Teile geschnitten. Im Vergleich zu einem noch nicht geprüften Vibrostein wurden beim Zerschneiden der Steine v. a. im

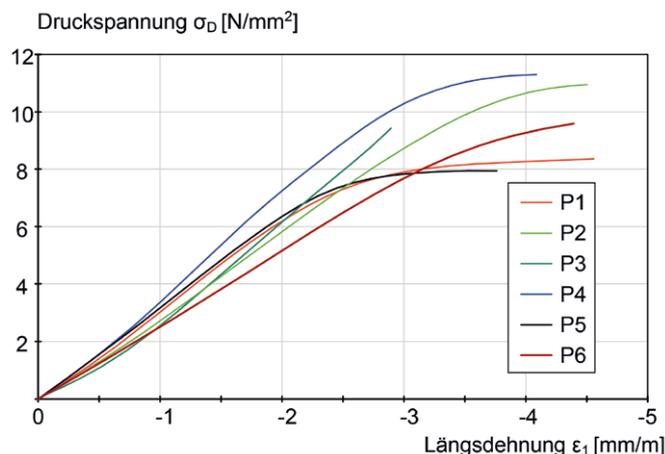
**Bild 4** Spannungs-Stauchungslinien der Vibrosteine unter Druckbeanspruchung  
Stress-strain lines of the "Vibrosteine" under compressive load

In Bild 4 sind Spannungs-Stauchungslinien von sechs repräsentativen Prüfkörpern (P1–P6) dargestellt. Diese zeigen einen nahezu linear elastischen Anfangsbereich und eine wachsende Kurvenkrümmung bei Spannungserhöhung.

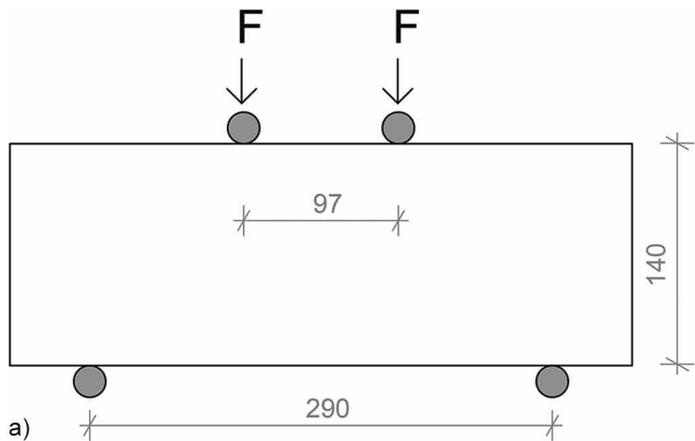
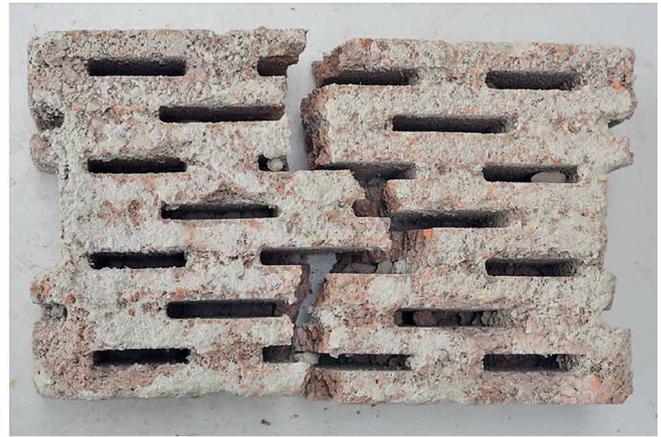
**Bild 5** a) Versuchsaufbau der 4-Punkt-Biegezugprüfung, b) Bruchschema (exemplarisch)  
a) Experimental setup of the 4-point flexural tensile test, b) fracture scheme (exemplary)

Der schematische Versuchsaufbau wird in Bild 5a dargestellt. Aus der Maximalkraft  $F$ , der Höhe  $h$  und Breite  $b$  des Mauersteins sowie der Stützweite  $l$  ergibt sich gemäß Gl. (1) die Biegezugfestigkeit  $R_{tf}$  des Probekörpers [21]:

Die Biegezugfestigkeit bezogen auf die Bruttoquerschnittsfläche der sechs getesteten Mauersteine variiert zwischen  $0,96 \text{ N/mm}^2$  und  $1,29 \text{ N/mm}^2$ . Der daraus errechnete Mittelwert beträgt  $1,08 \text{ N/mm}^2$ . Die Umrechnung auf die Nettoquerschnittsfläche ergibt einen Mittelwert der Biegezugfestigkeit von  $1,48 \text{ N/mm}^2$ . In Bild 5b ist das Bruchscheit der Biegezugprüfung exemplarisch dargestellt.

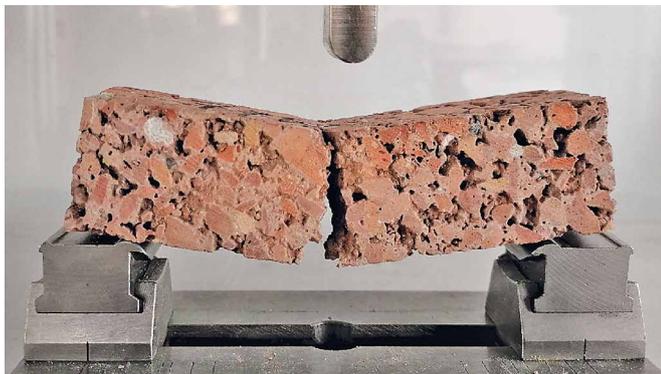
**Bild 6** Darstellung der 3-Punkt-Biegezugprüfung an Prismen mit den Maßen  $3 \times 3 \times 12 \text{ cm}^3$  (exemplarisch)  
Illustration of the 3-point flexural tensile test on prisms with the dimensions  $3 \times 3 \times 12 \text{ cm}^3$  (exemplary)

EN 12390-5:2019 [22] durchgeführt und ist exemplarisch in Bild 6 dargestellt. Unter Anwendung der Gleichung A.2 in [22] ergibt sich eine Biegezugfestigkeit zwischen 2,26 und  $3,0 \text{ N/mm}^2$ . Der Mittelwert beträgt  $2,53 \text{ N/mm}^2$ .

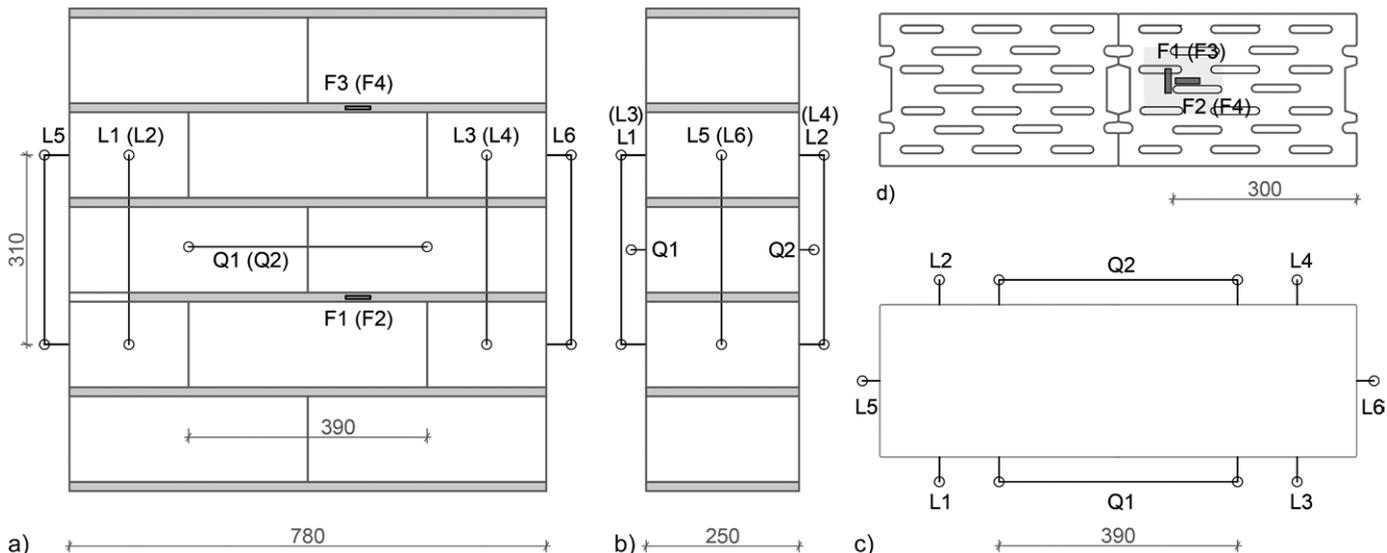
**Bild 7** Schematischer Versuchsaufbau: a) Ansicht Längsseite, b) Ansicht Stirnseite, c) Draufsicht, d) Lage der DMS in den Mörtelfugen  
 Schematic experimental setup: a) view of the long side, b) view of the front side, c) top view, d) position of the strain gauges in the mortar joints

allen vier Seiten und die Querdehnung an den beiden Längsseiten mittels induktiver Wegaufnehmer gemessen. Zusätzlich wurde die Verformung in den Mörtelfugen mittels eingelegter Dehnmessstreifen in Längs- und Querrichtung (F1–F4) gemessen (Bild 7d). Der Pfeileraufbau ist gemeinsam mit der verwendeten Messtechnik schematisch in Bild 7 dargestellt.

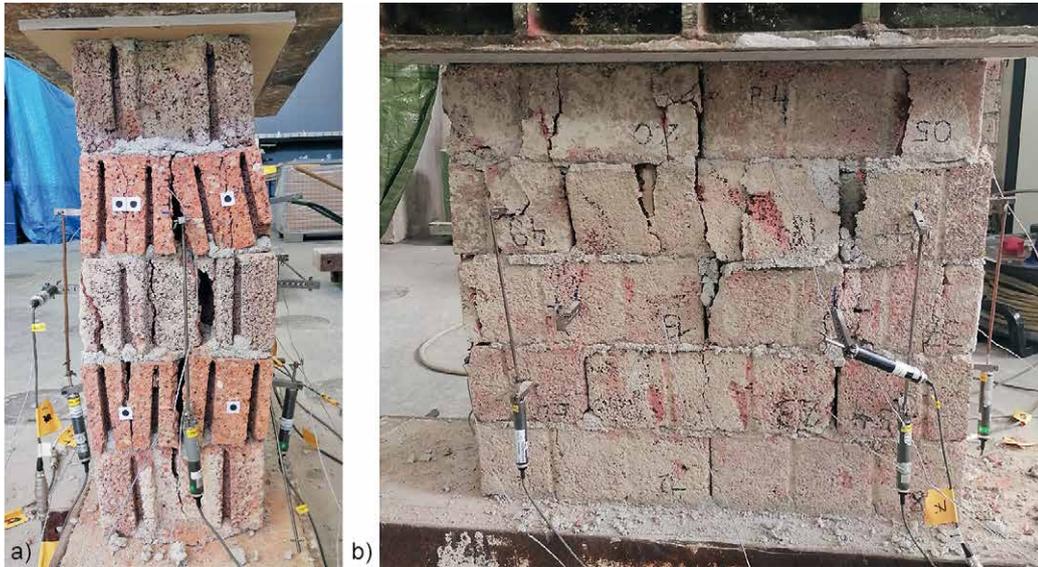
**Bild 8** Bruchbilder der Mauerwerkspfeiler (exemplarisch): a) Stirnseite (L5) und b) Längsseite (L3, L4)  
Fracture patterns of the masonry pillar (exemplary): a) front side (P5) and b) long side (P3, P4)

Die Prüfkörper wurden mit einer Geschwindigkeit von 500 N/s kontinuierlich bis zum Bruch belastet. Das Versagen des Pfeilers trat durch Steinzugversagen aufgrund der Überschreitung der Querspannungen des Mauersteins auf. Die hierfür typischen Schadensbilder sind in Bild 8 dargestellt. Kurz vor Erreichen der Höchstlast kam es zu Abplatzungen an den Außenstegen der Vibrosteine (Bild 8b).

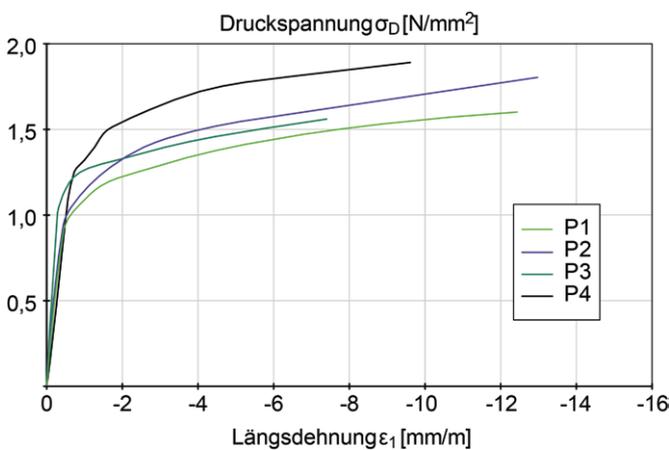
**Bild 9** Spannungs-Stauchungslinien der Druckversuche an Mauerwerkspfeilern  
Stress-strain lines of the compression tests on masonry pillars

Die Ergebnisse der Druckfestigkeitsprüfungen werden in Tab. 4 zusammengefasst. Die charakteristische Druckfestigkeit des Mauerwerks ergibt sich nach ÖNORM EN 1052-1:1999 [27] entweder aus dem kleinsten Wert der Druckfestigkeit eines einzelnen Mauerwerkprüfkörpers  $f_i$  oder der mittleren Druckfestigkeit des Mauerwerks  $f$  dividiert durch 1,2, wobei der größere Wert maßgebend ist. Die charakteristische Druckfestigkeit der geprüften Mauerwerkpfeiler beträgt demnach 1,90 N/mm<sup>2</sup>. Das Spannungs-Stauchungsverhalten wurde in Bild 9 dargestellt und ergibt sich aus den Mittelwerten der Mess-

werte aller vier Seiten (L1–L6). Bei allen Prüfkörpern kündigte sich der Bruch bei 80–95 % der erreichten Höchstlast durch auftretende Risse bzw. lokales Versagen der Stege im Außenbereich an. Der Elastizitätsmodul wurde als Sekantenmodul bei 1/3 der Höchstspannung ausgewertet und wird zusätzlich bei den Laststufen von 33 %, 50 %, 67 % und 80 % der Höchstlast in Bild 10a angeführt. Die Wegaufnehmer (L1–L6, Q1, Q2) lieferten ab rd. 80 % der Höchstlast aufgrund von lokalen Ausbrüchen/Lockerungen im Befestigungsbereich keine brauchbaren Messwerte. Die Spannungs-Stauchungslinien werden deshalb ausschließlich bis zu 80 % der Höchstlast dargestellt (Bild 9). Die Querdehnung konnte mittels der verwendeten Messtechnik (Q1, Q2) erst ab ca. 50–65 % der Höchstlast erfasst werden. Der Querdehnungsmodul wird deshalb in Bild 10a bei 67 % und 80 % der Höchstlast angegeben. Die Verformung der Lagerfugen senkrecht zur Belastungsrichtung wächst bei zunehmender Laststeigerung annähernd proportional zur Längs- und Querverformung des Mauerwerks. Die Fugendehnung

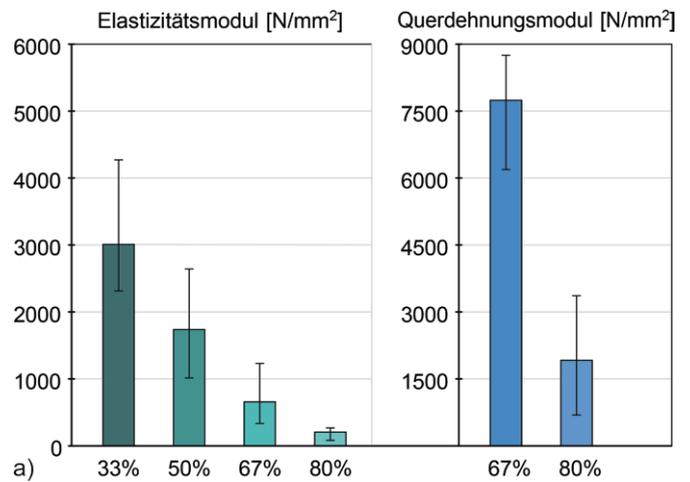
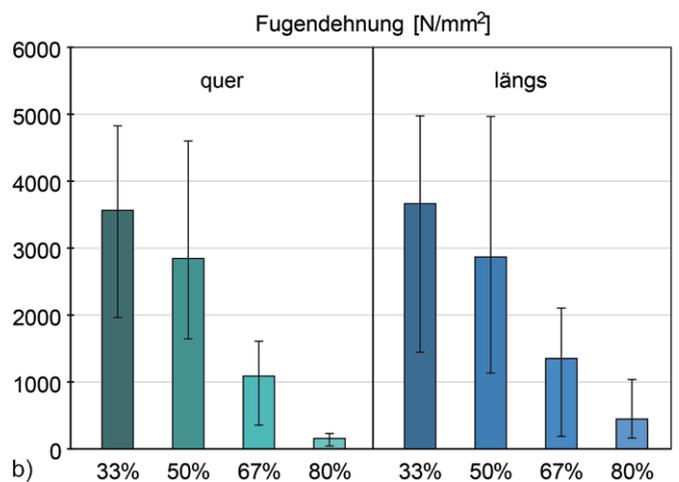
**Bild 10** a) Elastizitätsmodul, Querdehnungsmodul und b) Fugendehnung bei unterschiedlichen Lastniveaus (33 %, 50 %, 67 %, 80 % der Höchstlast)  
a) Modulus of elasticity, modulus of transverse elongation and b) joint expansion at different load levels (33 %, 50 %, 67 %, 80 % of the maximum load)

wird als Verhältniswert zwischen Spannung und Dehnung bei 33 %, 50 %, 67 % und 80 % der Höchstlast in Bild 10b dargestellt.

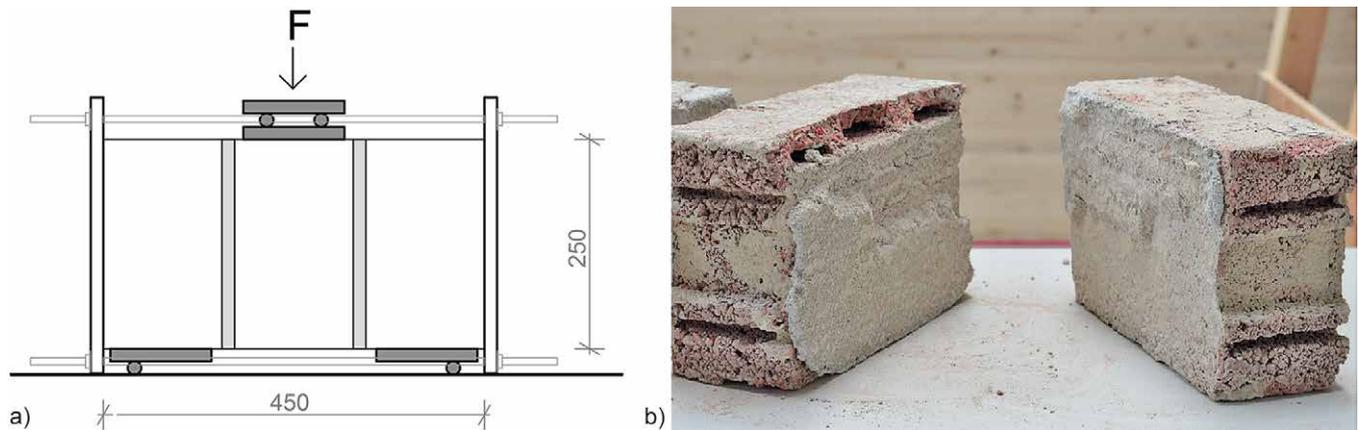
**Bild 11** a) Schematischer Versuchsaufbau, b) Schubbruch im Verband zwischen Mauerstein und Mauermörtel (exemplarisch)  
 a) Schematic test setup, b) shear fracture in the bond between hollow block and mortar (exemplary)

Bild 11a dargestellt. Die Krafteinleitung erfolgte kontinuierlich mit einer Belastungsgeschwindigkeit von 200 N/s. Die Scherfestigkeit der Einzelproben wurde entsprechend nachstehender Gl. (3) bestimmt [17].

Zwei Prüfkörper versagten durch Schubbruch im Verband zwischen Mauerstein und Mörtel (Bild 11b). Ein Prüfkörper versagte zusätzlich durch Zerbrechen eines Mauersteins.
