MONITORING AQUATISCHE VEGETATION ASPERNER SEE 2023

BERICHT

JULI 2023

MAGISTRATSABTEILUNG
45

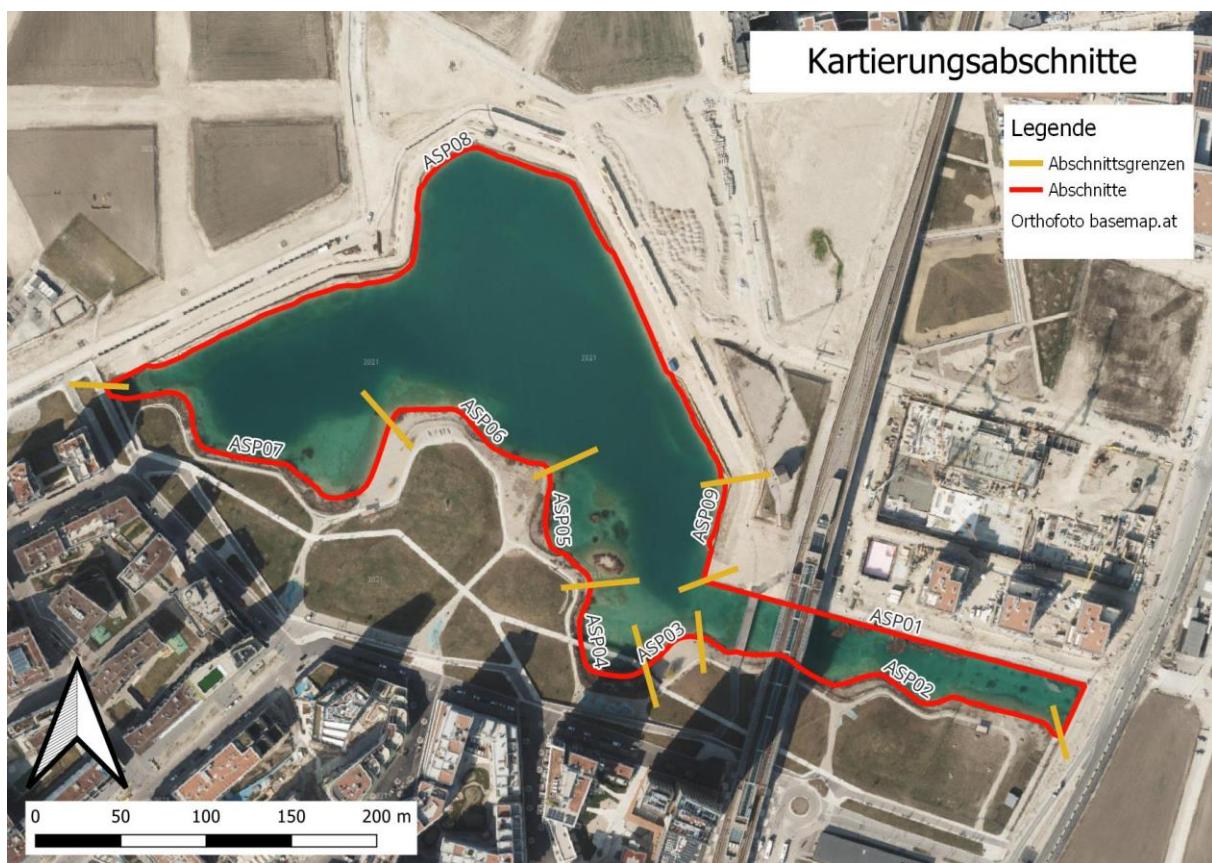
Abbildung 1: Einteilung des Asperner Sees in Kartierungsabschnitte.

Die aquatische und semiaquatische Vegetation des Gewässers der Seestadt Aspern wurde mittels einer Abschnittskartierung (in Anlehnung an MELZER et al. 1986) erhoben. Im Zuge dieser wurde das gesamte Ufer in verschiedenen Tiefenstufen längs der Uferlinie durch zwei Taucher und einen Bootsführer bearbeitet. Der Bootsführer übernahm die Koordination und Sicherung der Taucher sowie die Aufnahme der Röhricht- und Schwimmblattvegetation. Ein Taucher betauchte die Gewässerhalde, der andere den angrenzenden Boden bis jeweils ca. in die Gewässermitte. Zur Aufnahme der Röhrichtpflanzen wurde zusätzlich auch eine Begehung der Gewässerufer vorgenommen. Die Festlegung der einzelnen Kartierungsabschnitte erfolgte gemäß der Ausprägung der Makrophytenvegetation und morphologischer Gegebenheiten. Die Einteilung des Asperner Sees in Kartierungsabschnitte ist Abbildung 1 zu entnehmen.

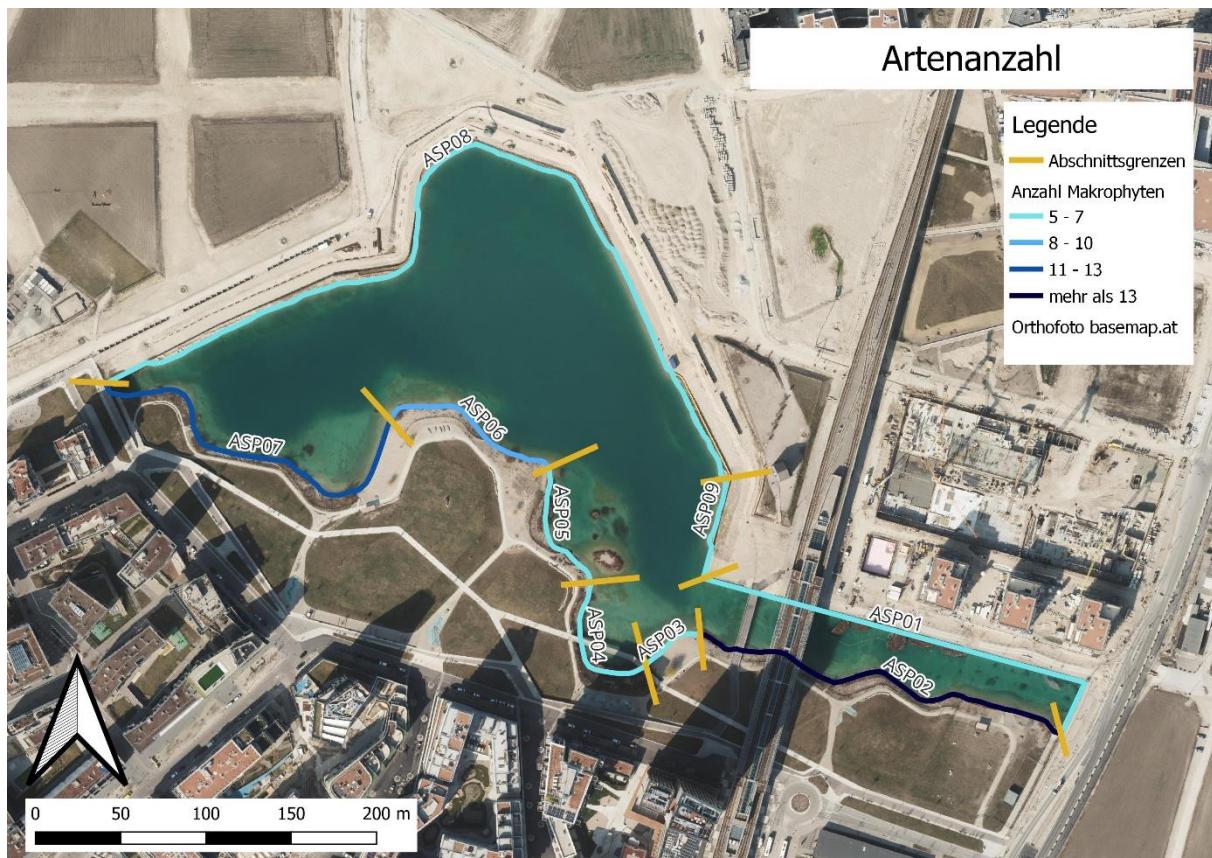
In allen festgelegten Kartierungsabschnitten wurden Makrophyten vorgefunden (Abbildung 2). Die maximal pro Kartierungsabschnitt vorgefundene Artenanzahl betrug 16 im Abschnitt ASP02. Vergleichsweise artenreich waren weiters noch die Abschnitte ASP06 und ASP07, in welchen zehn bzw. zwölf Arten festgestellt wurden. Am artenärmsten mit sechs Arten präsentierte sich die Abschnitte ASP03 bis ASP05 sowie ASP08 und ASP09.

Abbildung 2: Artenanzahl in den einzelnen Kartierungsabschnitten des Asperner Sees.

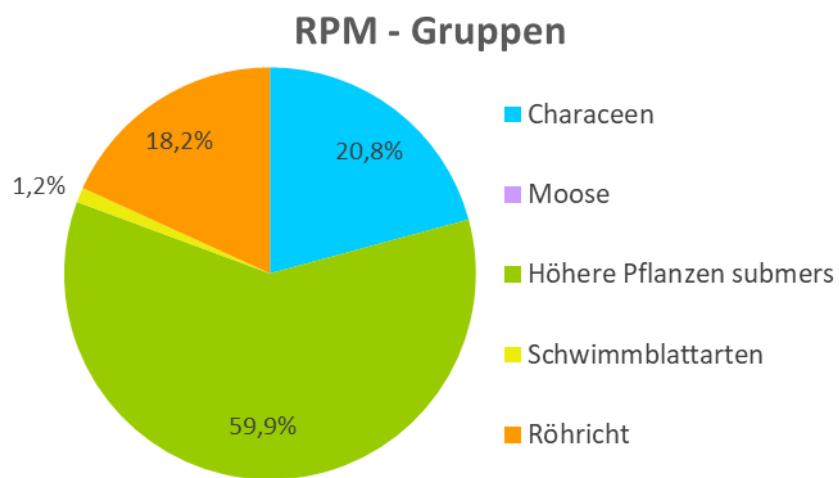
Abbildung 3 zeigt die Mengenanteile der verschiedenen Artengruppen im Gewässer der Seestadt Aspern. Als dominante Gruppe treten hier Höhere submerse Pflanzen mit fast 60 % der Gesamtpflanzenmenge auf. Mit jeweils rund einem Fünftel der vorhandenen Pflanzenmenge treten Characeen und Röhrichtpflanzen in etwa gleich häufig auf. Den geringsten Anteil erzielen Schwimmblattarten mit lediglich etwas mehr als 1 %.

Abbildung 3: Mengenanteile der verschiedenen Artengruppen im Asperner See.

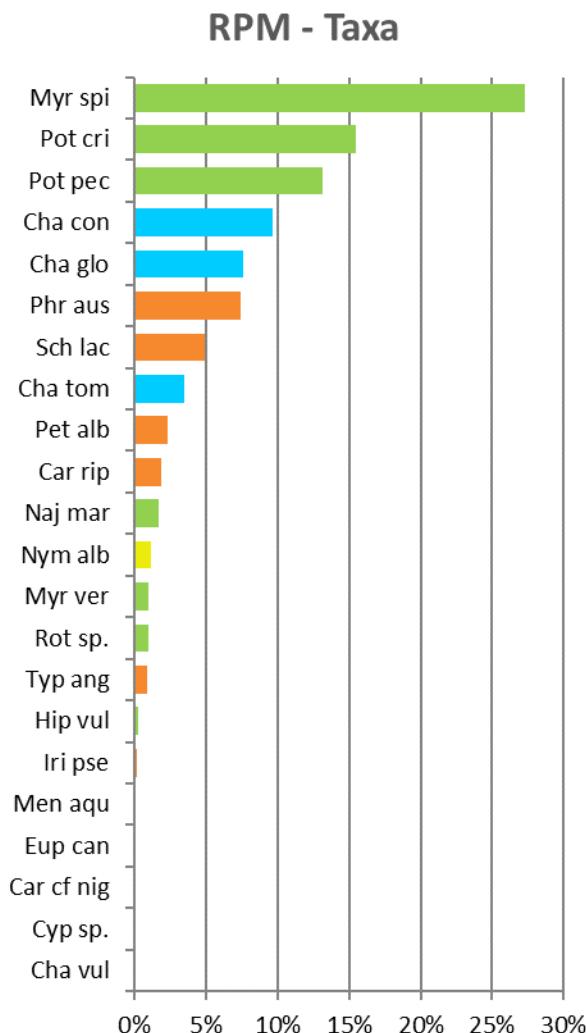
Die Mengenrangskala der einzelnen Taxa (Abbildung 4) zeigt die deutliche Dominanz der Höheren submersen Pflanze *Myriophyllum spicatum* mit rund 27 % der Gesamtpflanzenmenge. Auf den beiden darauffolgenden Plätzen folgen, ebenfalls dieser Artengruppe angehörend, *Potamogeton crispus* und *P. pectinatus* mit ca. 16 % bzw. 13 % Anteil. Die häufigsten Characeen sind *Chara contraria* auf Rang 4 und *Chara globularis* auf Rang 5 mit rund 10 % bzw. 8 %. Auf Rang 6 folgt mit etwa 7 % *Phragmites australis* als häufigste Röhrichtart und *Nymphaea alba* ist mit knapp über 1 % Anteil an der Gesamtpflanzenmenge die häufigste, jedoch auch einzige, Schwimmblattart (Rang 12).

Abbildung 4: Darstellung der Mengenanteile der einzelnen Taxa im Gewässer der Seestadt Aspern (Farbgebung gemäß Artengruppe).

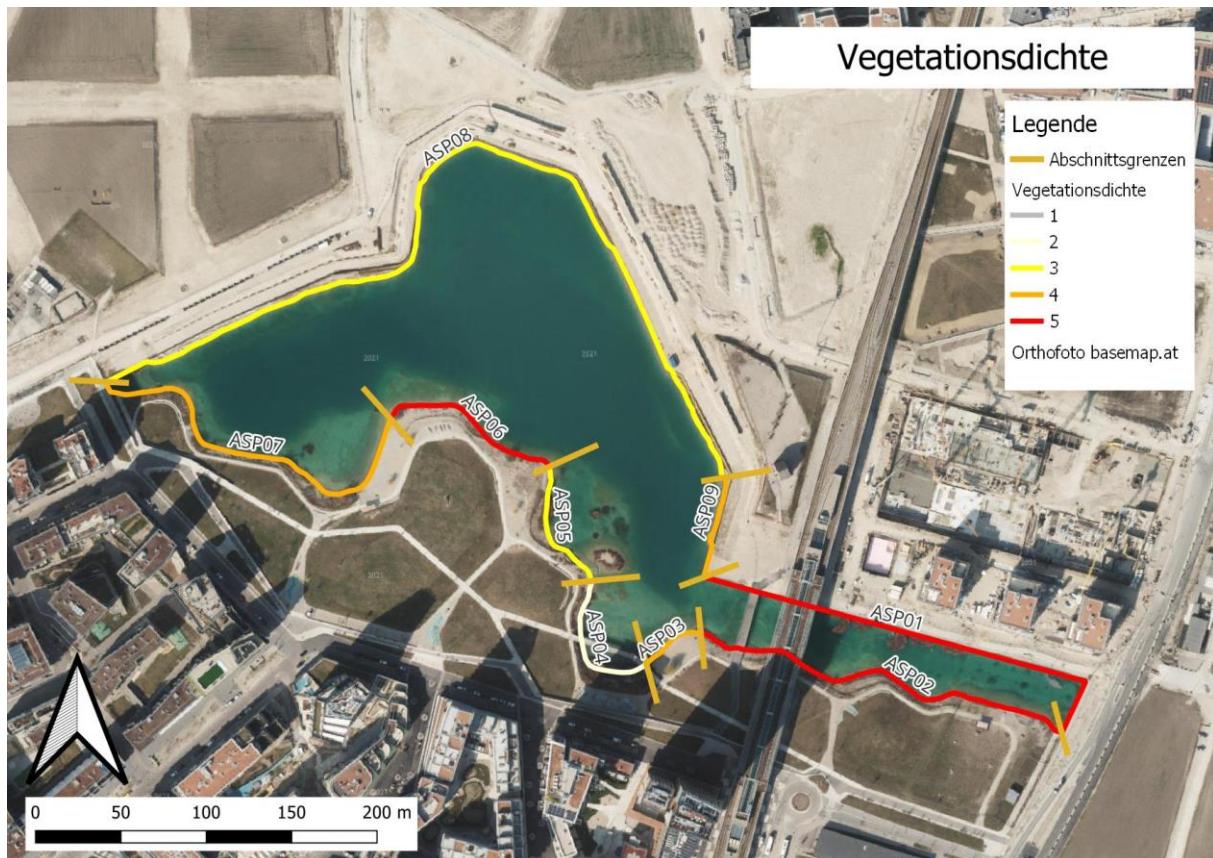
Die Makrophytenvegetation im Asperner See erreicht nach wie vor keine allzu hohen Dichten. Dies betrifft insbesonders den Abschnitt ASP04, in welchem nur einzelne Pflanzenbestände vorgefunden werden konnten. Entlang der Spundwand und im Abschnitt ASP05 am Südufer fanden sich lediglich mäßig dichte Pflanzenbestände. Dichte und sehr dichte Pflanzenbestände wurden lediglich im östlichen Seebecken und abschnittsweise in den tiefen Zonen und entlang des Südufers des westlichen Seebeckens festgestellt. Während die sehr dichten Pflanzenbestände des östlichen Seebeckens in erster Linie durch *Myriophyllum* repräsentiert werden, werden diese im westlichen Seebecken, vor allem in den tieferen Zonen, hauptsächlich durch Characeen gebildet.

Abbildung 5: Vegetationsdichte der Hydrophyten in den einzelnen Kartierungsabschnitten des Asperner Sees.

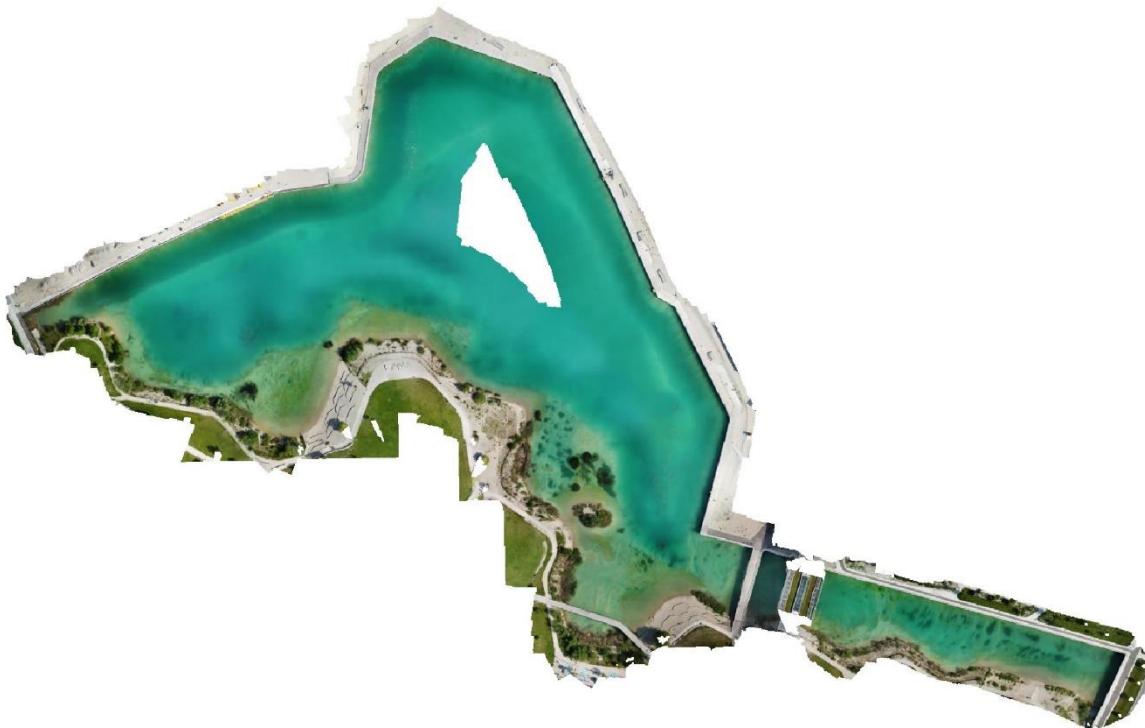
Ergänzend zur Betauchung des Gewässers wurde eine Drohnenbefliegung durchgeführt. Hierzu wurde das gesamte Gewässerufer abgeflogen und die Einzelbilder im Anschluss zu einem georeferenzierten Orthofoto mit sehr hoher Auflösung (1,1 cm / px) zusammengesetzt (Abbildung 6). Deutlich ersichtlich ist die Ausdehnung der Röhricht- und Schwimtblattbestände. Im Gegensatz dazu sind aufgrund der hohen Gewässertrübung die Bestände der submersen Wasserpflanzen nur ansatzweise auszumachen.

Mit Ausnahme der direkt an die Spundwand angrenzenden Zone am Nordufer repräsentieren die dunkleren Bereiche im Bild dichtere Vorkommen von Wasserpflanzen. In den flacheren Zonen wie z.B. im Westbecken werden die Bestände hauptsächlich von *Myriophyllum spicatum* und *Potamogeton* spp. gebildet. In den tieferen Bereichen finden sich vorwiegend Characeen und auch *Vaucheria*.

Abbildung 6: Orthofoto des Asperner Sees – Dronenaufnahmen vom 22.05.2023.

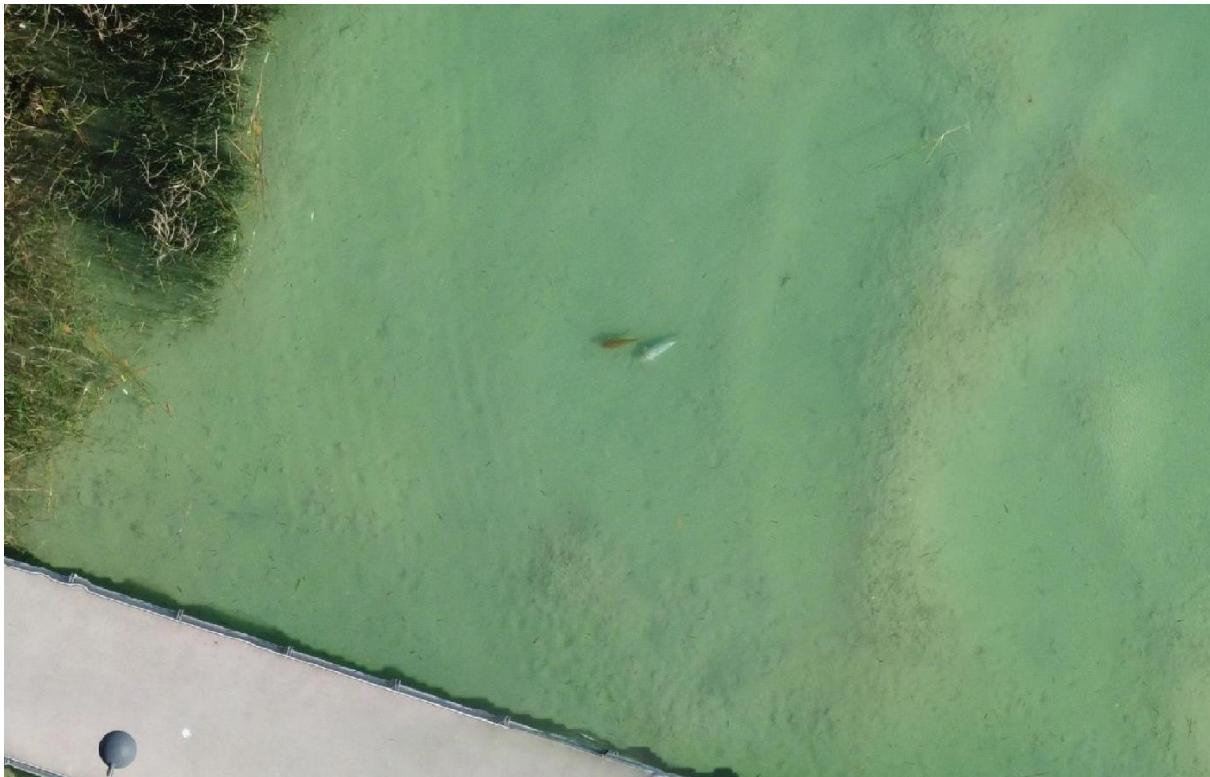
Abbildung 7: Zwei Fische in der südlichen Bucht, deren Aussehen Koi vermuten lässt.

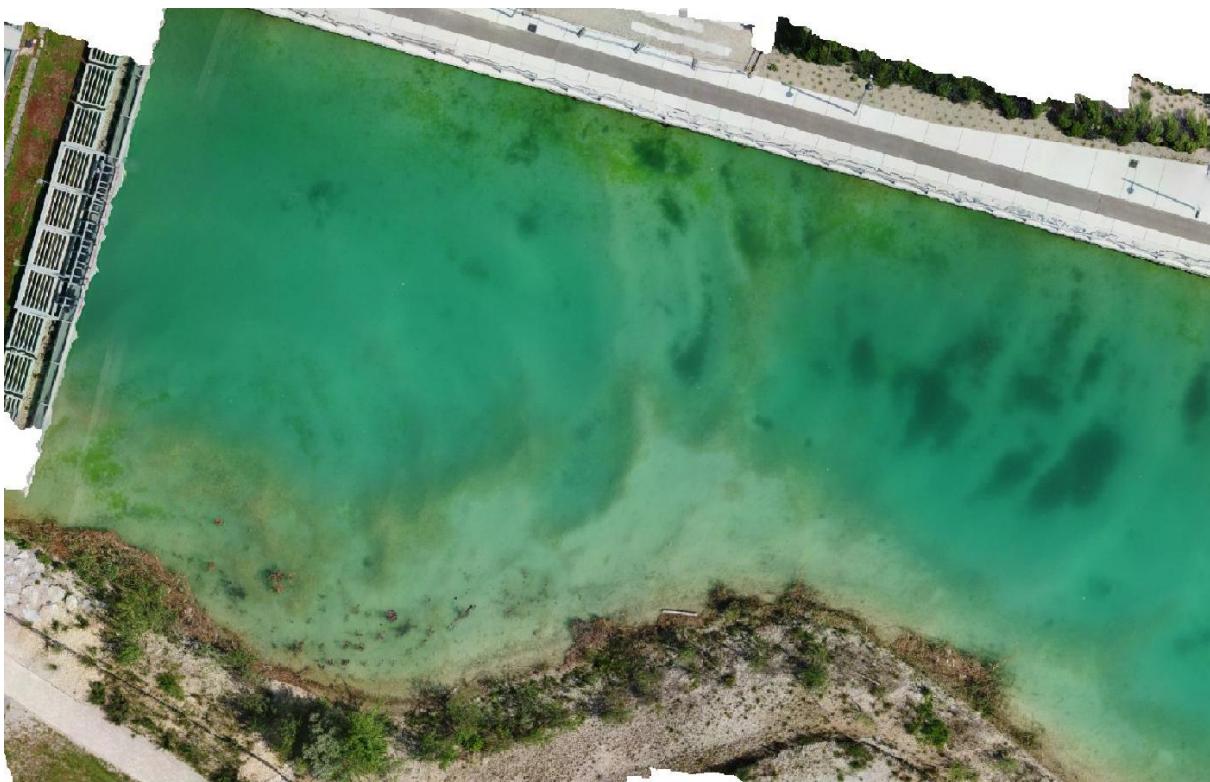
Abbildung 8: Deutliche „Badderspuren“ im östlich der U-Bahn-Brücke befindlichen Gewässerbecken. In einigen dieser Gruben befinden sich dichtere Bestände hochwüchsiger Arten wie *Myriophyllum spicatum* oder *Potamogeton crispus*. In der südlichen Einbuchtung sind außerdem Bestände von *Nymphaea alba* zu erkennen.

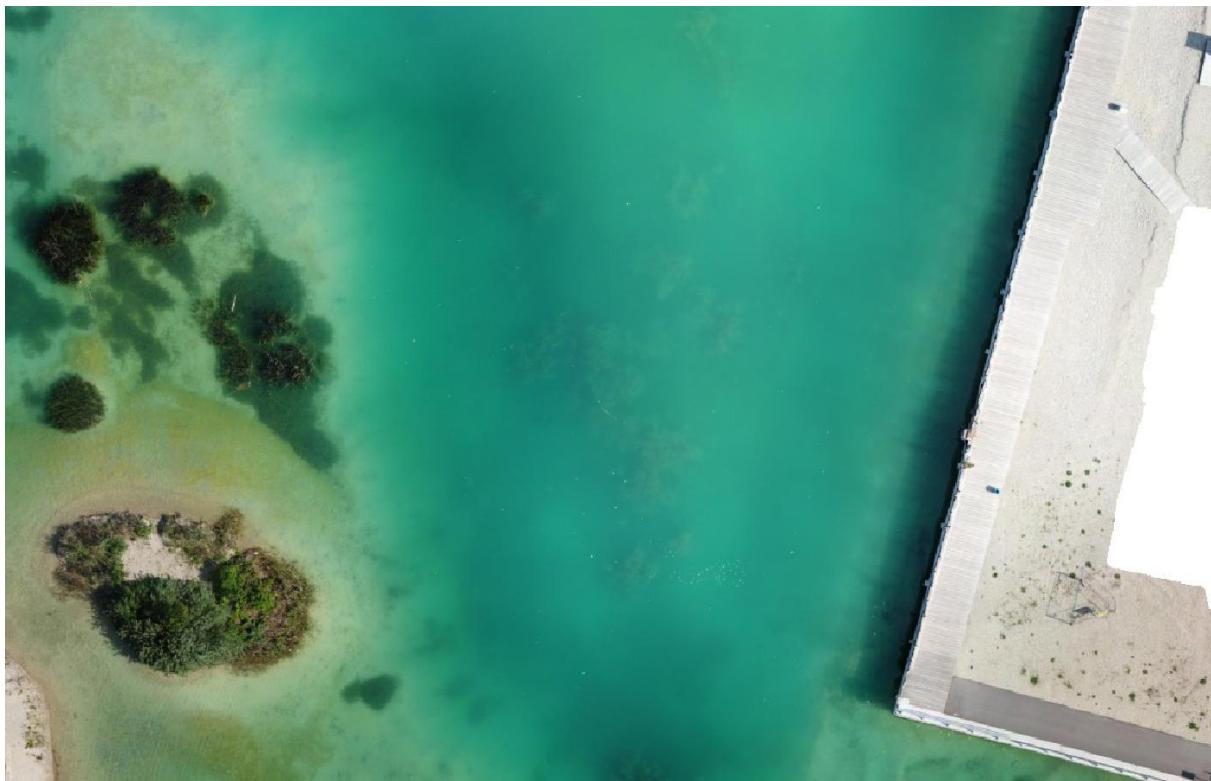
Abbildung 9: Bestände hochwüchsiger Arten, welche noch nicht die Wasseroberfläche erreichen (mitte) sowie submerse und emerse Bestände von *Schoenoplectus lacustris* (links).

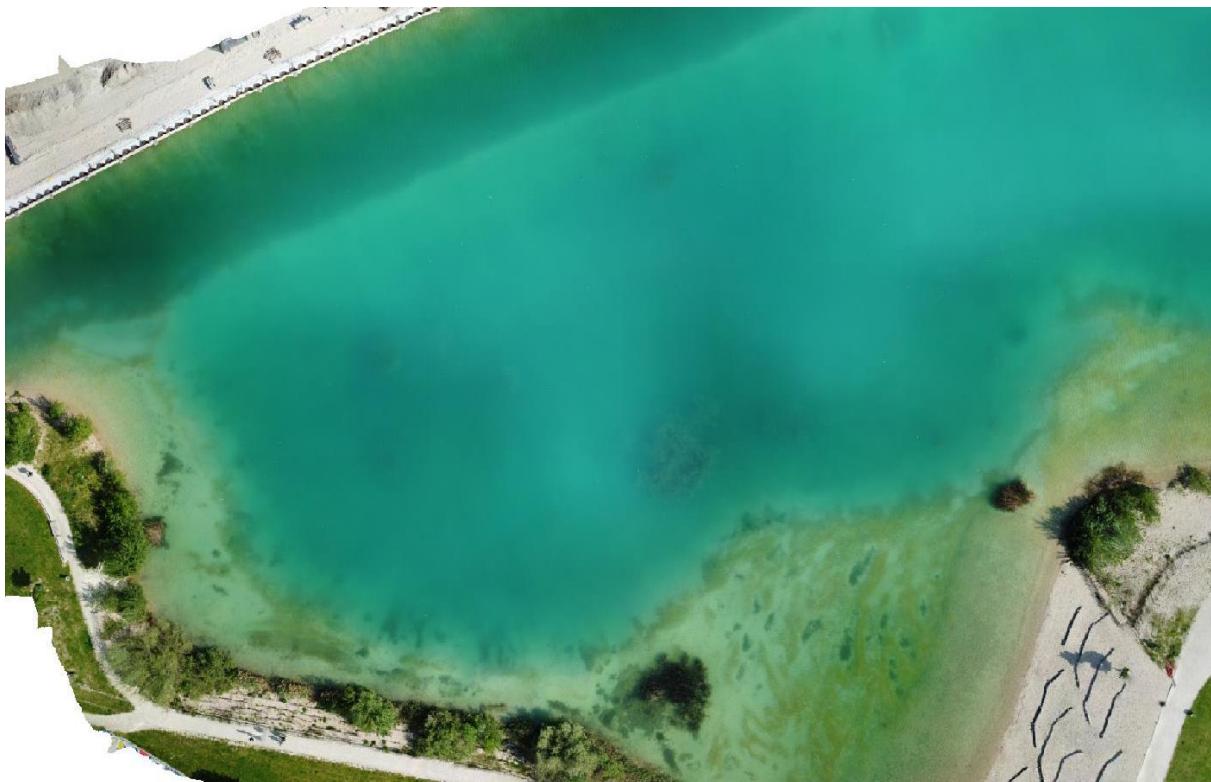
Abbildung 10: Deutlich sichtbarer „Grat“ (hell-dunkel-Übergang oben), vermutlich entstanden durch die von der Spundwand ausgehenden Baggerarbeiten. Der dunklere Bereich ist aufgrund der Baggerarbeiten vegetationslos. Ein nennenswerter Bewuchs ist nur direkt am Grat bzw. im helleren Bereich vorhanden.

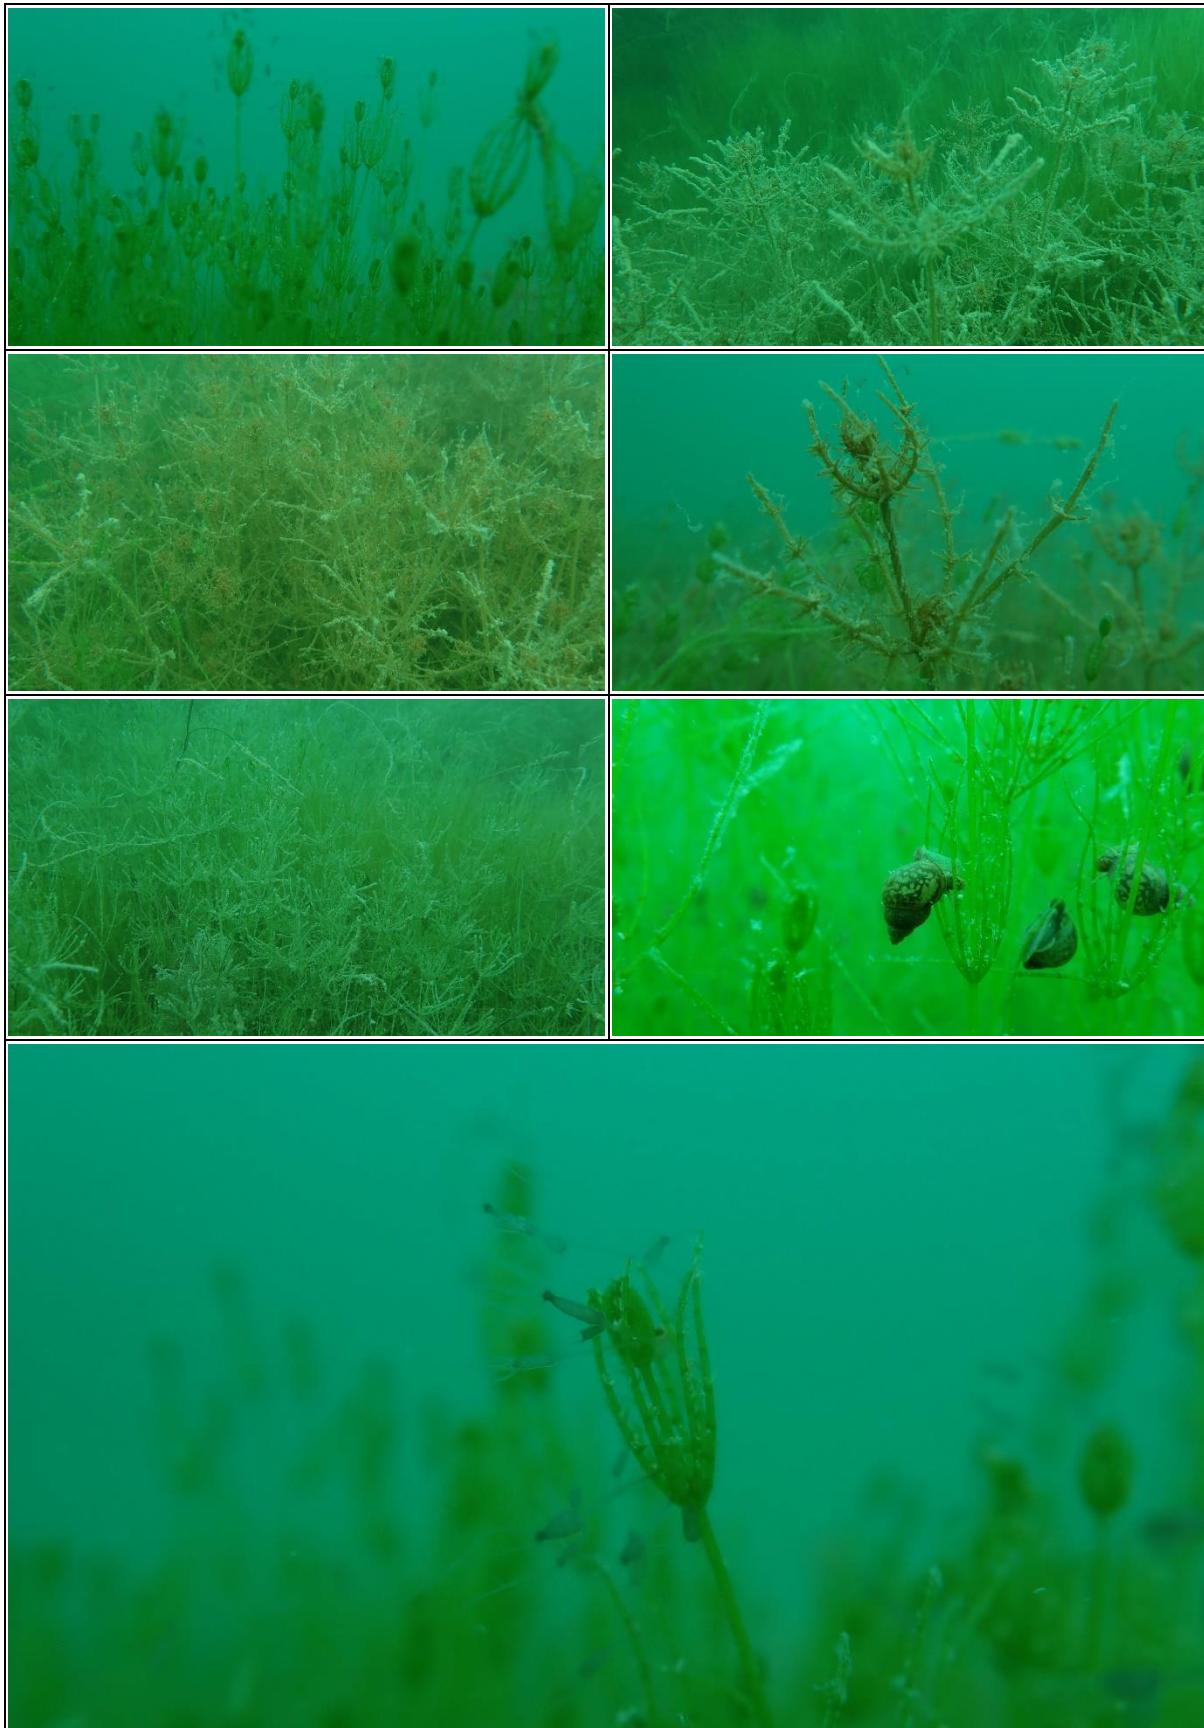
Characeenbestände, Reihe 3 rechts: mit Schnecken, unten: mit Süßwasserpolypen.

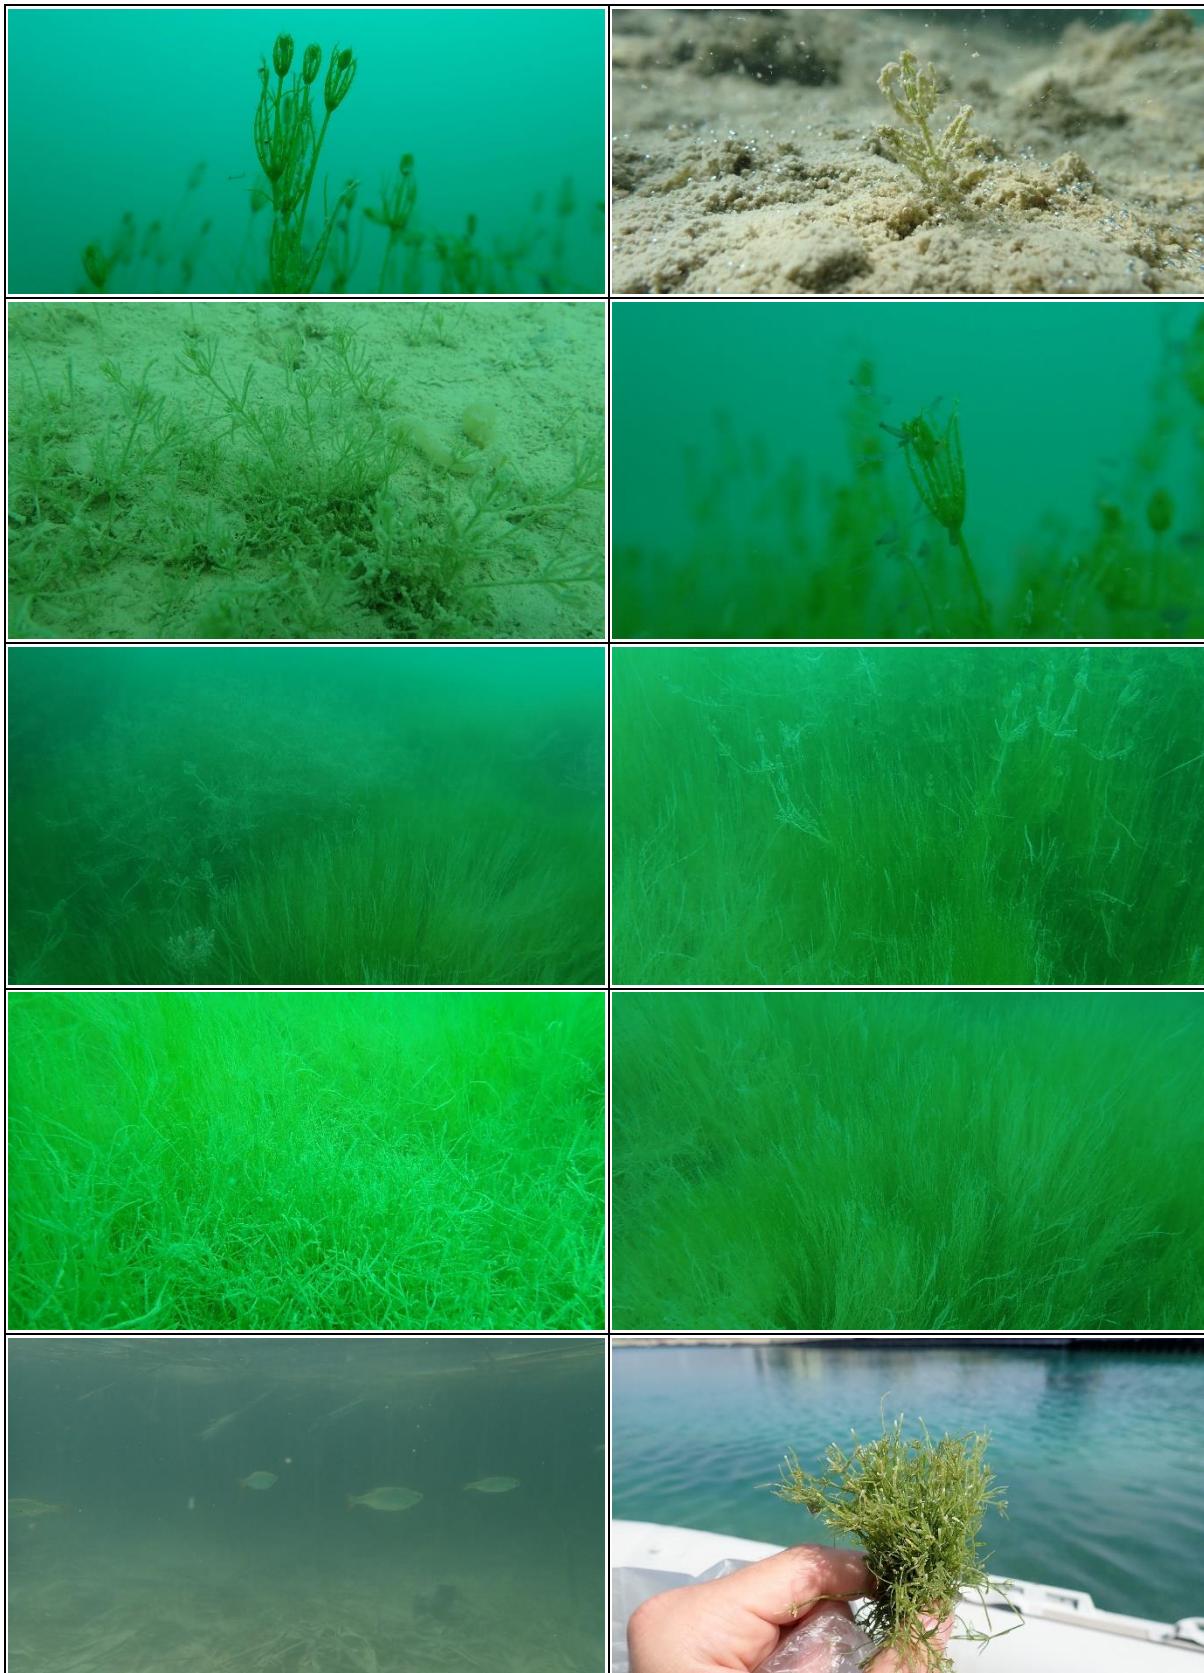
Reihen 1 und 2: Characeen, Reihe 3: Characeen mit *Vaucheria* sp., Reihe 4: *Vaucheria*-Wiesen, Reihe 5: links: Schwarm von Rotfedern, rechts: abgefressene Characeen.

Insgesamt dominieren mengenmäßig Höhere submerse Pflanzen. In den tieferen Zonen, vor allem des Westbeckens, sind aber Characeen die dominante Pflanzengruppe, wobei ein großer Teil der vor fast zehn Jahren eingesetzten Arten wieder vorgefunden werden konnte. An den Characeen wurden vermehrt Fraßschäden registriert, die aller Wahrscheinlichkeit nach von den im Gewässer befindlichen Rotfedern verursacht wurden. Zwischen den Characeen-Beständen haben sich in der Tiefe ausgedehnte Wiesen der Algengattung *Vaucheria* angesiedelt, welche hier offensichtlich stabile Bestände ausbildet.

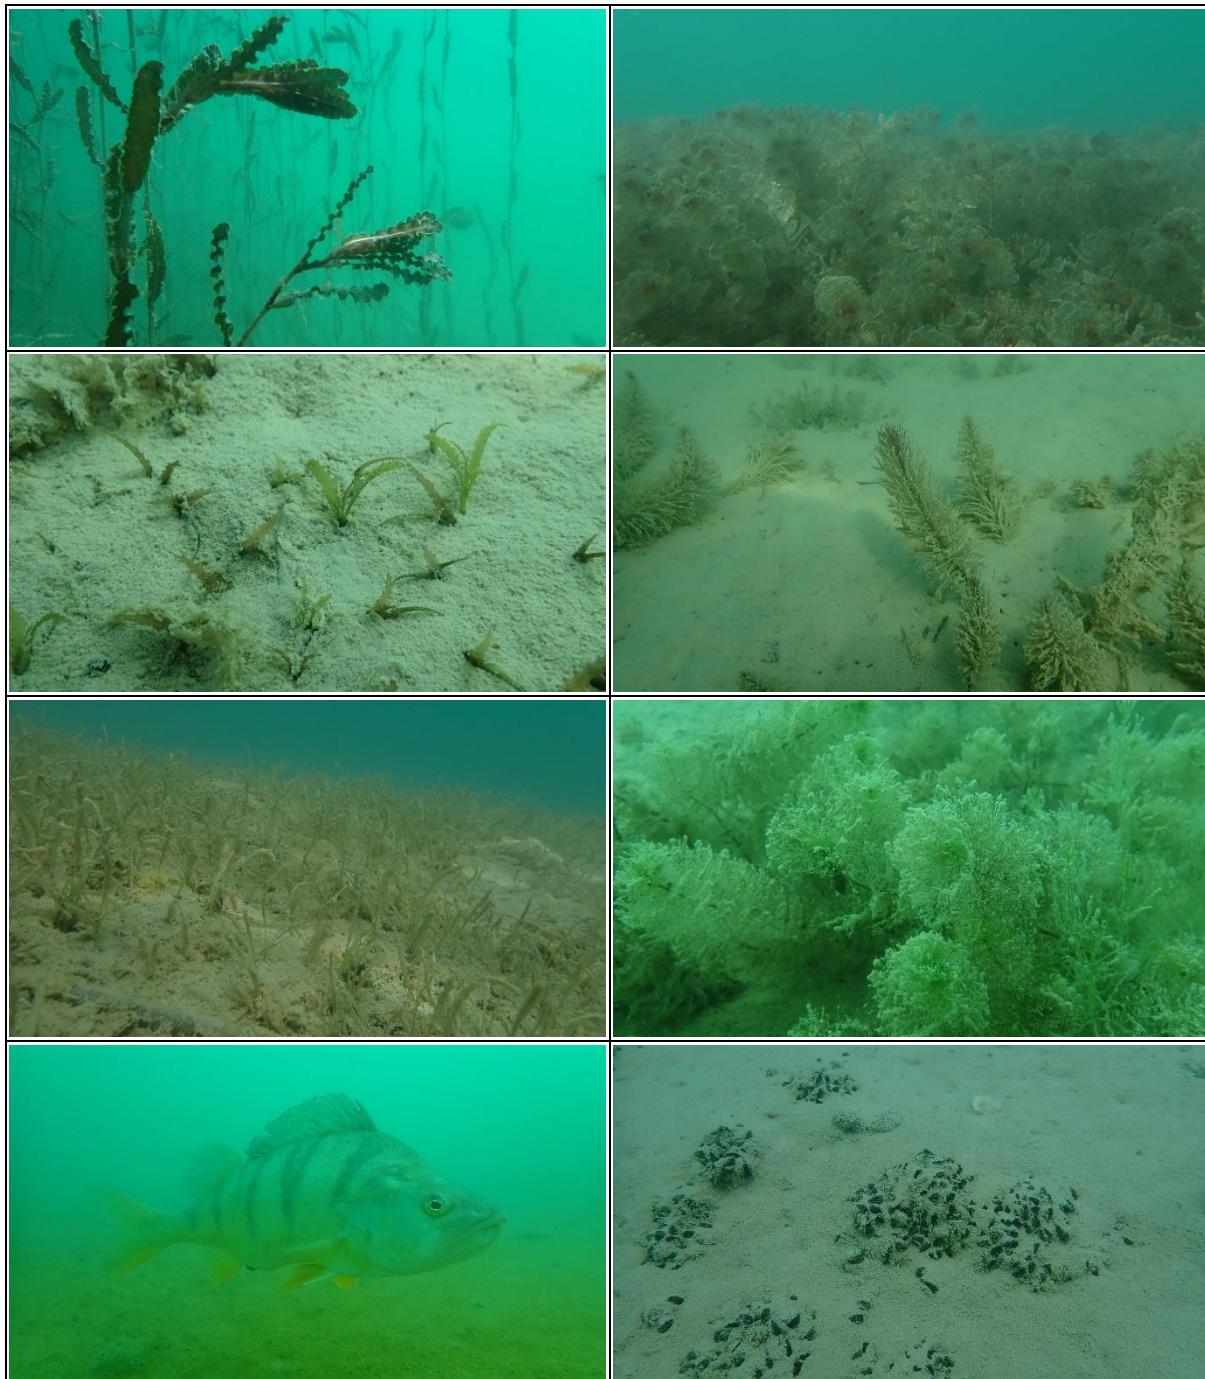
Weitere vorgefundene Flora und Fauna, Reihe 1: *Potamogeton crispus* (links) und *Myriophyllum spicatum* (rechts), Reihe 2: *Najas marina* subsp. *marina* (links) und *Hippuris vulgaris* (rechts), Reihe 3: *Potamogeton pectinatus* (links) und *Myriophyllum verticillatum* (rechts), Reihe 4: Barsch (links) und *Dreissena polymorpha* (rechts).

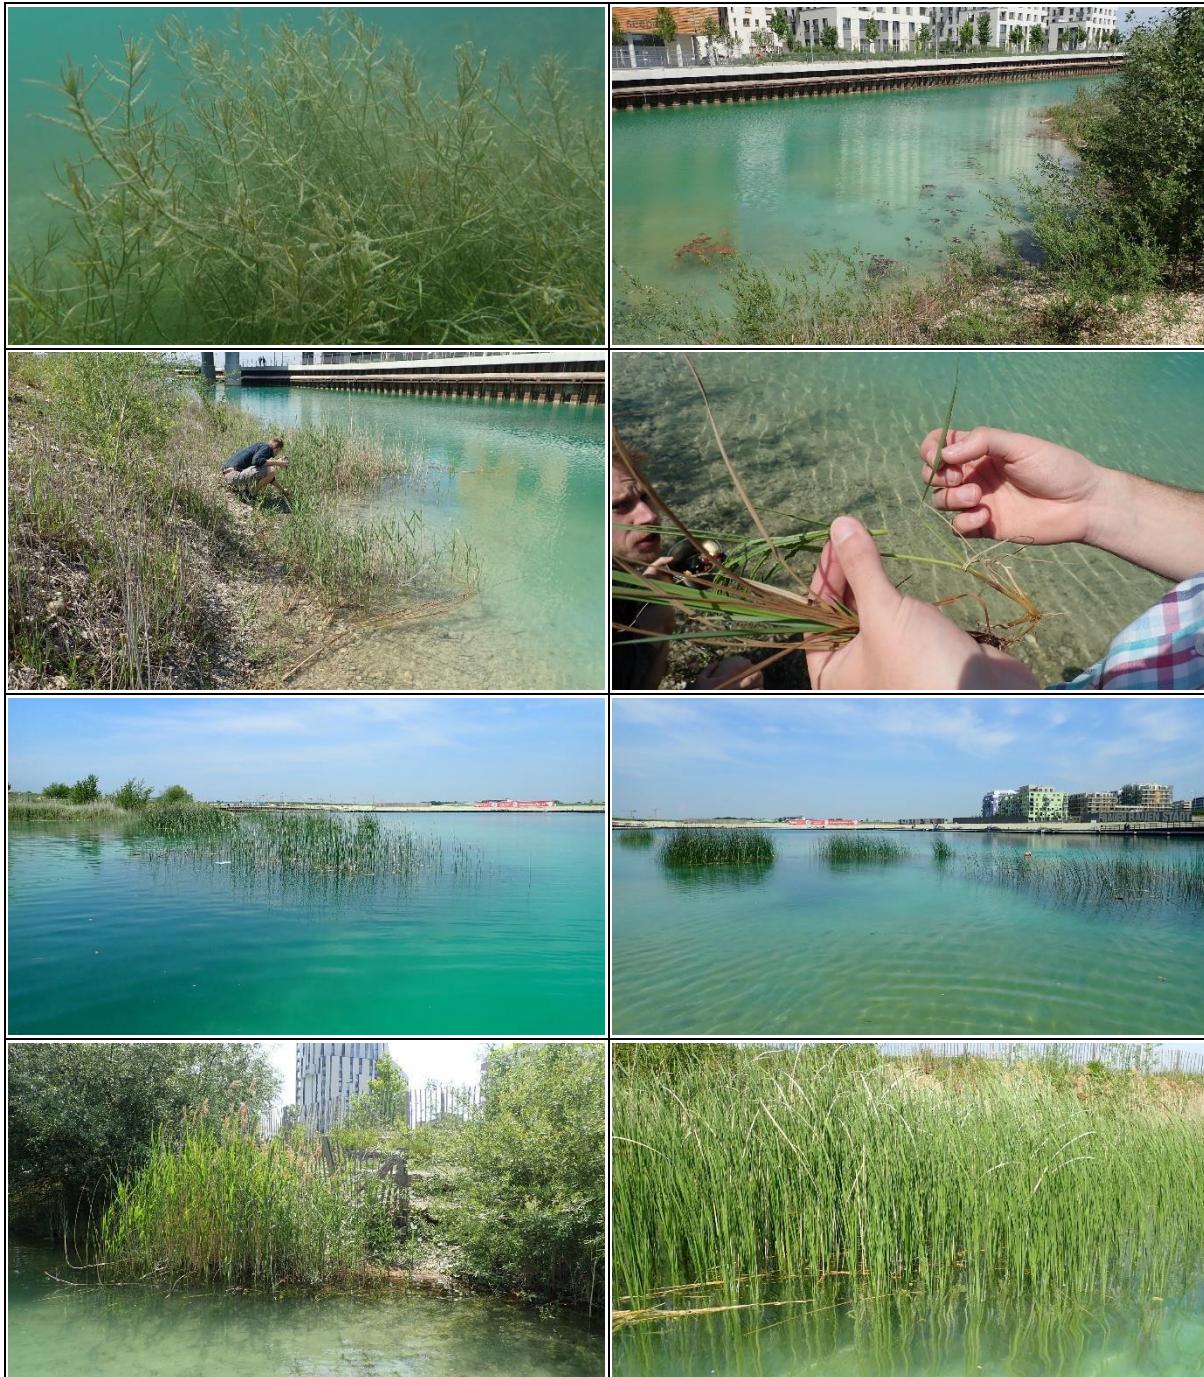
Neophyt *Rotala sp.* (Reihe 1, links) und *Nymphaea alba* (Reihe 1, rechts), Kartierungsteam bei der Aufnahme der Röhrichtvegetation (Reihe 2), Bestände von *Schoenoplectus lacustris* (Reihe 3) sowie von *Phragmites australis* (Reihe 4 links) und *Typha angustifolia* (Reihe 4 rechts).
