## **AMPHIBIEN & REPTILIEN MONITORING AUF DER DONAUINSEL IM RAHMEN DES LIFE-PROJEKTS DICCA**

### **QUALITATIVE ERFASSUNG DER AMPHIBIEN- UND REPTILIENFAUNA UND VORSCHLÄGE FÜR PFLEGEMASSNAHMEN**

**20. NOVEMBER 2023**

**MAGISTRATS-  
ABTEILUNG 45**

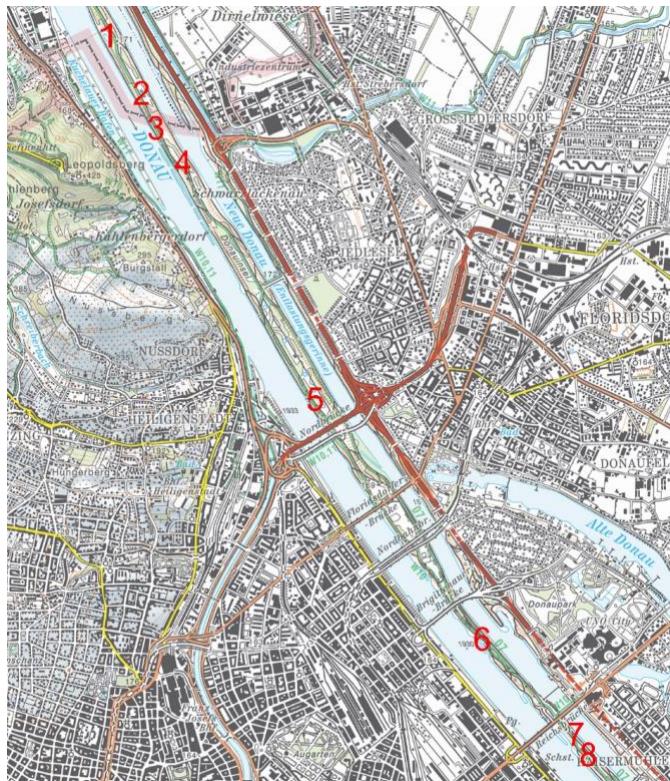
Abbildung 1: Lage der untersuchten Gewässer im Nord- und Mittelteil der Donauinsel.

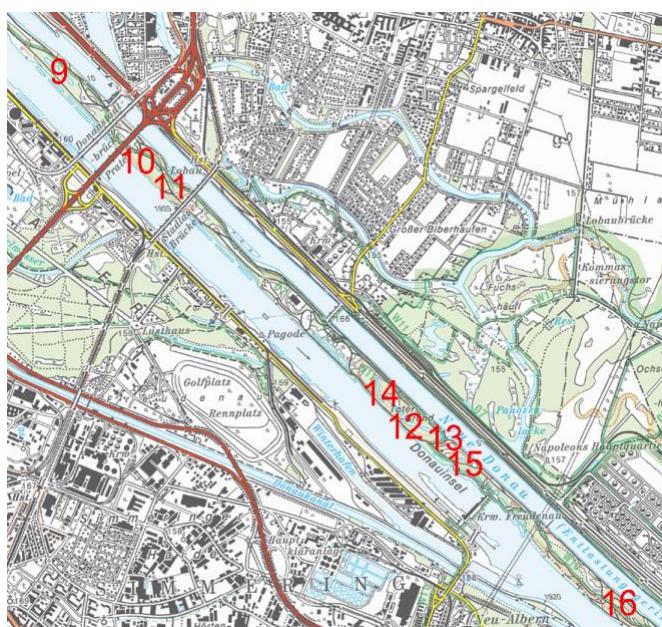
Abbildung 2: Lage der untersuchten Gewässer im Mittel- und Südteil der Donauinsel.

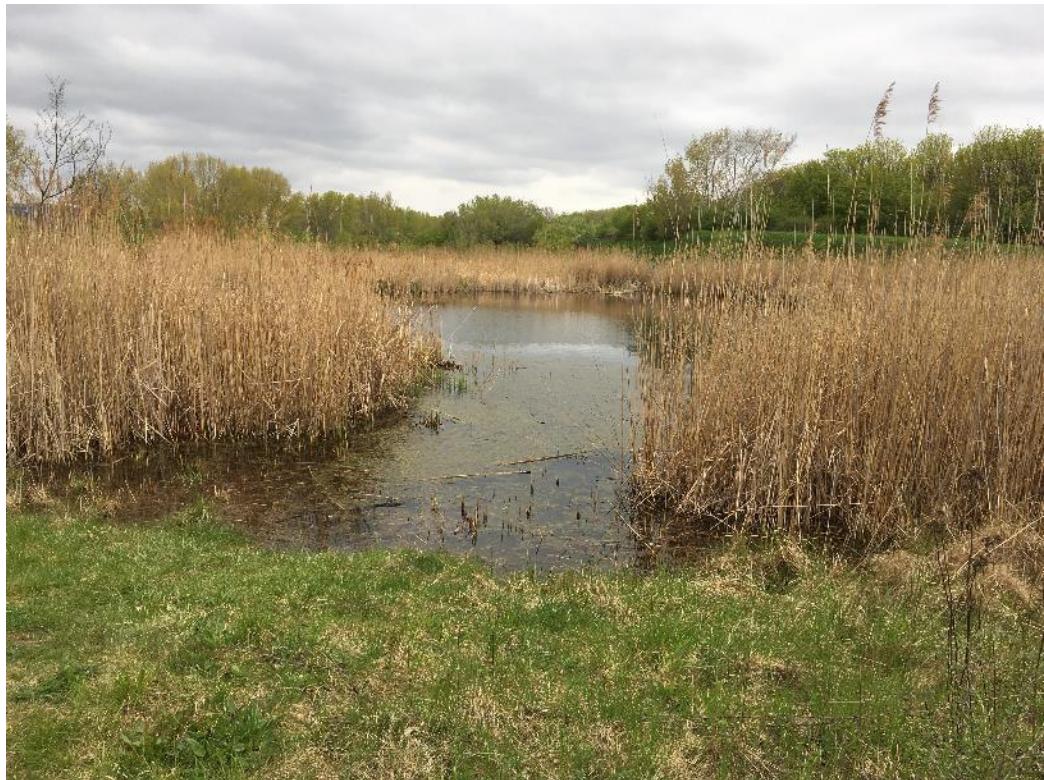
Abbildung 3: Phönixteich (Foto: R. Klepsch)

Aufgrund des hohen Sukzessionsgrades ist dieses Gewässer mittlerweile für die Wechselkröte als Laichhabitat nicht mehr geeignet. In den Jahren nach der Neuanlage war die Art noch bis 2005 nachweisbar. Wegen des hohen Fischbestandes konnte nur eine eingeschränkte Artengarnitur festgestellt werden. Dominierende Art ist hier der Seefrosch.

- Gewässer im Herbst auspumpen und Fische entfernen (Goldfische werden bisher zwei Mal im Jahr ausgefischt)
- Aufstellen von Infotafeln, um das Aussetzen von Fischen zu vermeiden
- partieller Schilf- und Gehölzschnitt wie bisher

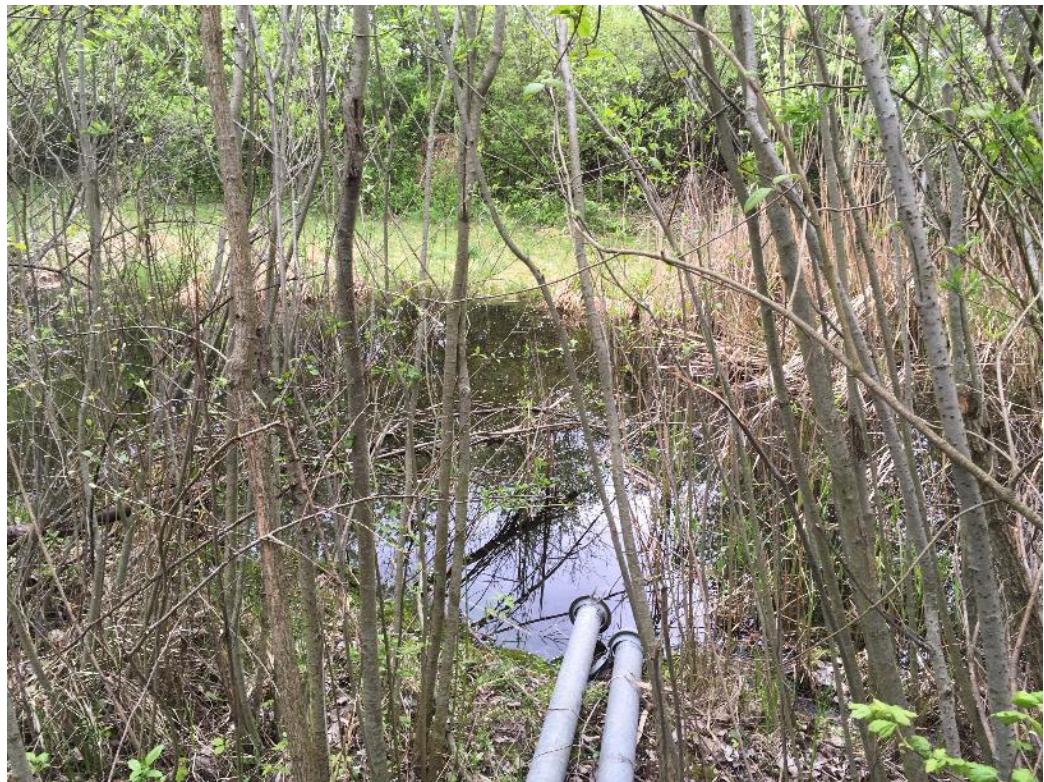
Abbildung 4: Endelteich (Foto: R. Klepsch)

Während der Langzeituntersuchungen in den 90er Jahren (Universität Wien) und in den Jahren danach konnte hier fast die komplette Amphibienfauna der Donauinsel nachgewiesen werden. Gegenwärtig ist dieses Gewässer gut strukturiert und fischfrei. Auch wenn manche Arten (Laubfrosch, Knoblauchkröte) in diesem Jahr nicht festgestellt werden konnten, ist deren Existenz sehr wahrscheinlich.

- flächiger Gehölzschnitt
- Schnitt von ca. 2/3 des Schilfbestandes im Gewässer
- Gewährleistung eines ausreichenden Wasserstandes von Februar bis September

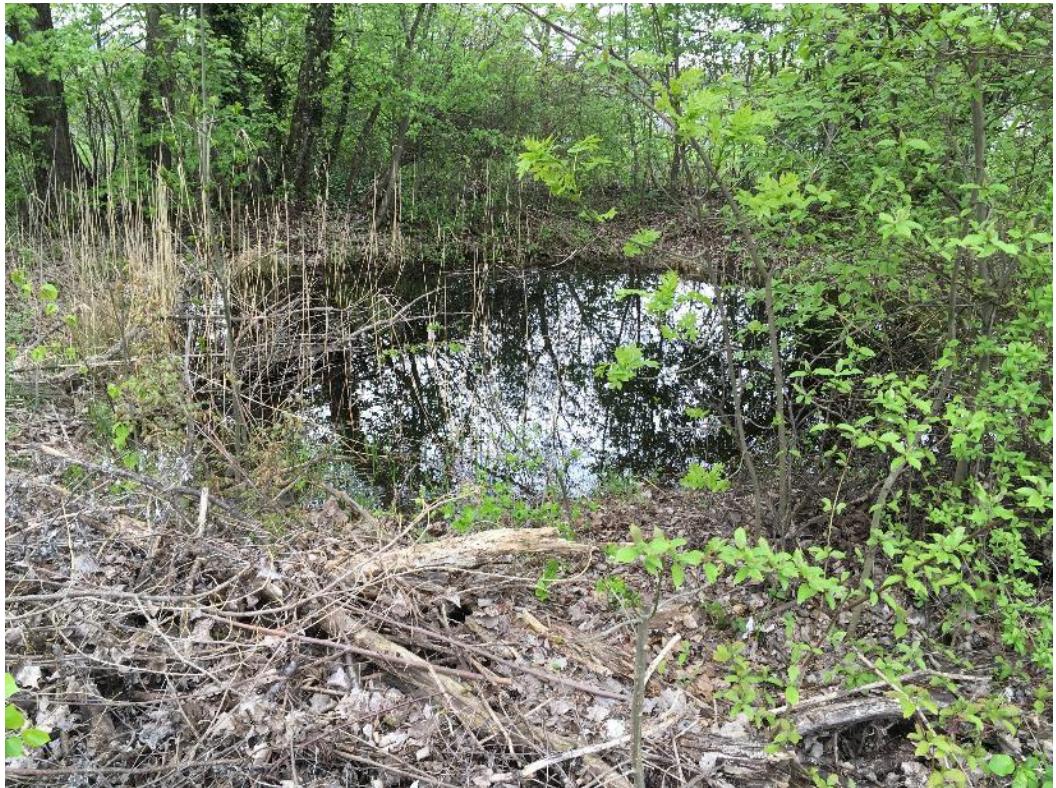
Abbildung 5: Wiesenteich (Foto: R. Klepsch)

Der Wiesenteich trocknete im Juli komplett aus, eine erfolgreiche Reproduktion des Springfrosches ist daher fraglich. Prinzipiell ist dieses Gewässer als Laichhabitat für viele Arten geeignet.

- Gewährleistung eines ausreichenden Wasserstandes von Februar bis September
- partielle Entfernung der Bäume im Uferbereich
- Befüllung durch Hydranten statt wie bisher mittels Tankwagen durch Wasser aus der Neuen Donau (möglicher Eintrag von Fischlaich, Jungfischen)

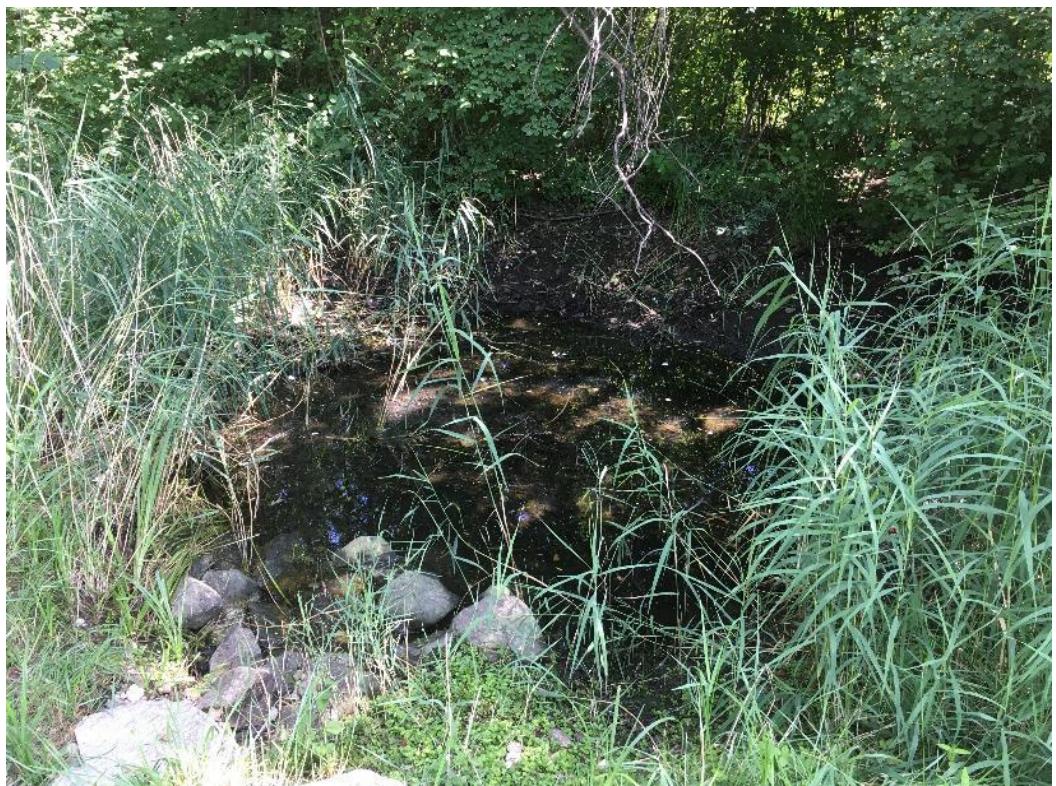
Abbildung 6: Kirschenteich (Foto: R. Klepsch)

Durch Faulschlamm und Laub ist der Kirschteich mittlerweile stark eutrophiert sowie durch Ufervegetation stark beschattet. Auch eine hohe Prädatorenrichte (Libellenlarven) ist vorhanden.

- Gewährleistung eines ausreichenden Wasserstandes von Februar bis September
- großzügige Entfernung der Bäume im Uferbereich
- Entfernen des Faulschlamms
- Befüllung durch Hydranten statt wie bisher mittels Tankwagen durch Wasser aus der Neuen Donau (möglicher Eintrag von Fischlaich, Jungfischen)

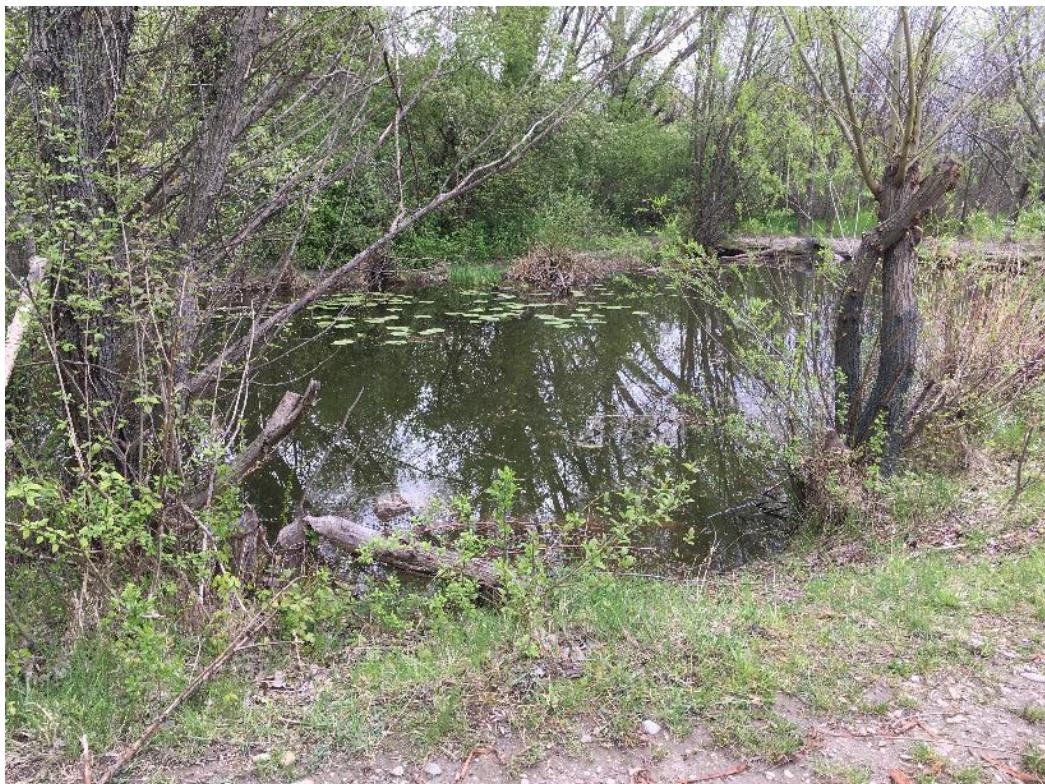
Abbildung 7: Teuflteich (Foto: R. Klepsch)

Obwohl der Teuflteich mittlerweile gut strukturiert ist (Besonnung, submerse Vegetation), hat er sich als wenig geeignet für Amphibien herausgestellt. Gründe dafür sind der Besucherdruck (Badeplatz für Hunde) und der hohe Fischbestand. Lediglich die wenig anspruchsvollen Arten Springfrosch und Wasserfrosch wurden 2023 angetroffen.

- Entfernen der Fische
- Aufstellen von Infotafeln, um das Aussetzen von Fischen zu vermeiden

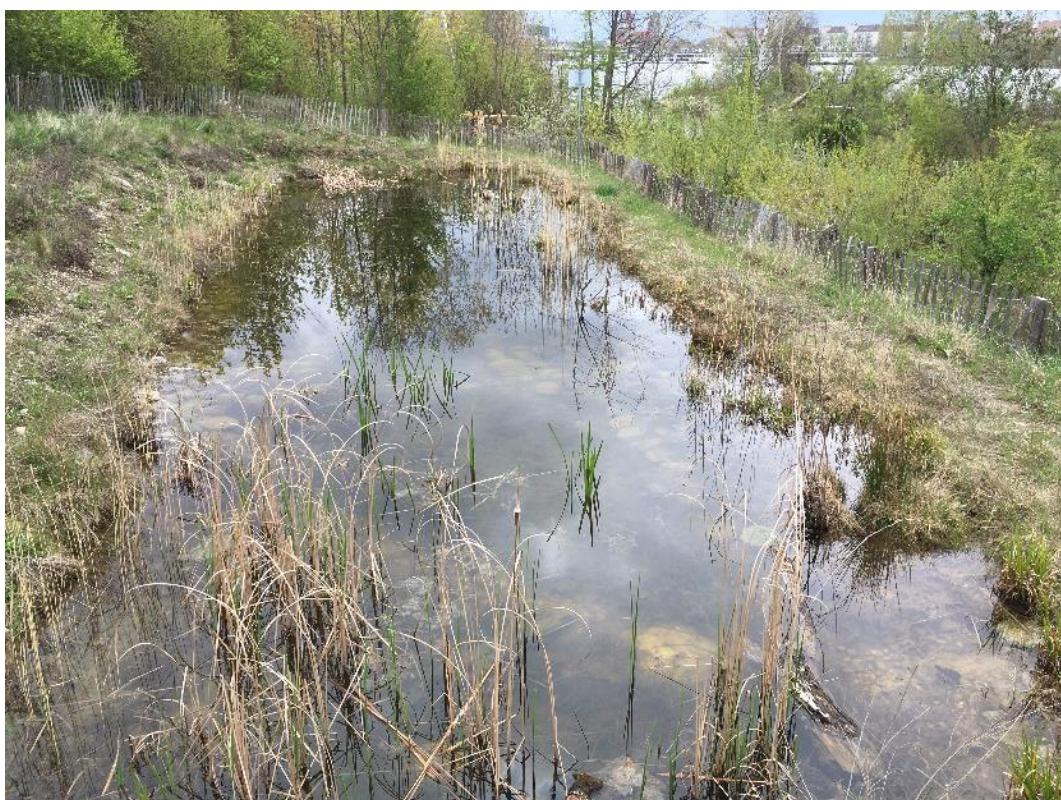
Abbildung 8: DICCA-Teich (Foto: R. Klepsch)

Der im Zuge des DICCA-Projektes angelegte Teich stellt hinsichtlich seiner Strukturen ein ideales Amphibienlaichgewässer dar. Leider befinden sich hier Fische, die eine hohe Artenzusammensetzung an Lurchen verhindern. Reptilienstrukturen und Überwinterungsplätze für Amphibien (Wurzel- und Steinhaufen) wurden in der Böschung angelegt.

- Entfernen der Fische
- Aufstellen von Infotafeln, um das Aussetzen von Fischen zu vermeiden
- Wasserpest komplett und *Myriophyllum* partiell ab Juli/August entfernen (wird demnächst durchgeführt)
- Zukünftig Befüllung durch Brunnen

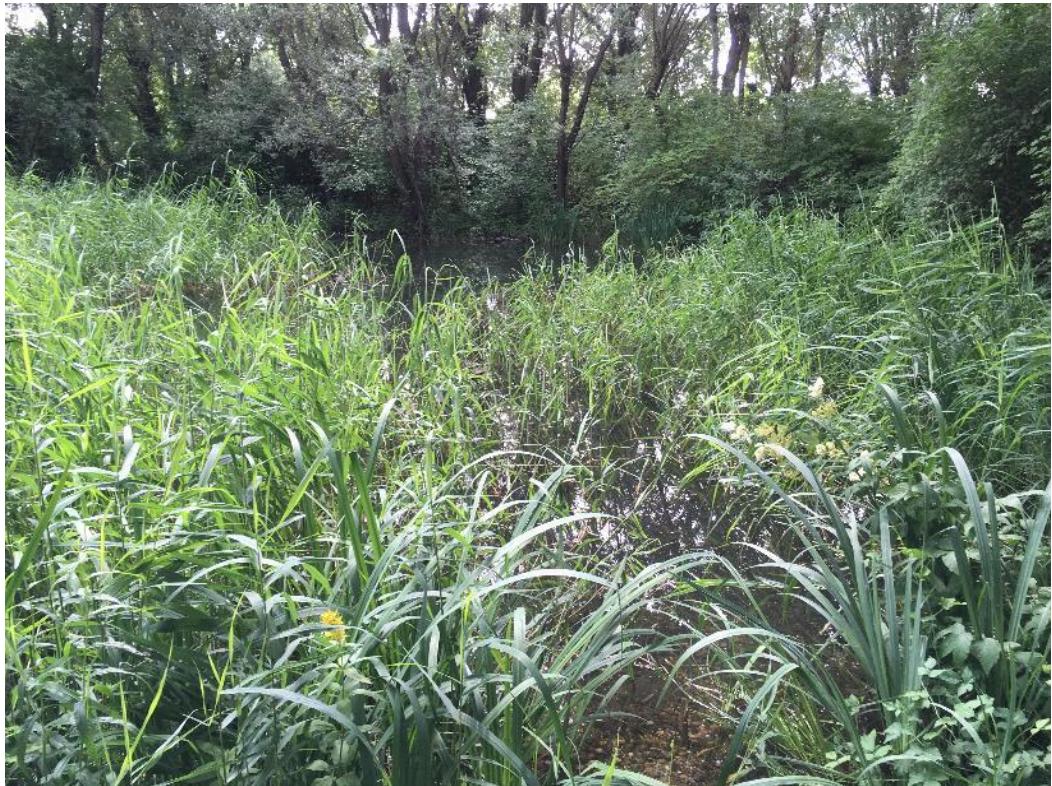
Abbildung 9: Inselinfoeich (Foto: R. Klepsch)

Obwohl das Gewässer gut strukturiert ist und eine ausreichend hohe Besonnung aufweist, konnten nur zwei Amphibienarten nachgewiesen werden. Allerdings erfolgte eine Befüllung erst Anfang Mai gemeinsam mit dem Wasserspielplatz.

- partielle Entfernung der Bäume im Uferbereich
- Daneben befindliches Gewässer für Urzeitkrebse: Folie entfernen und mit Baggertschaufel Boden verfestigen

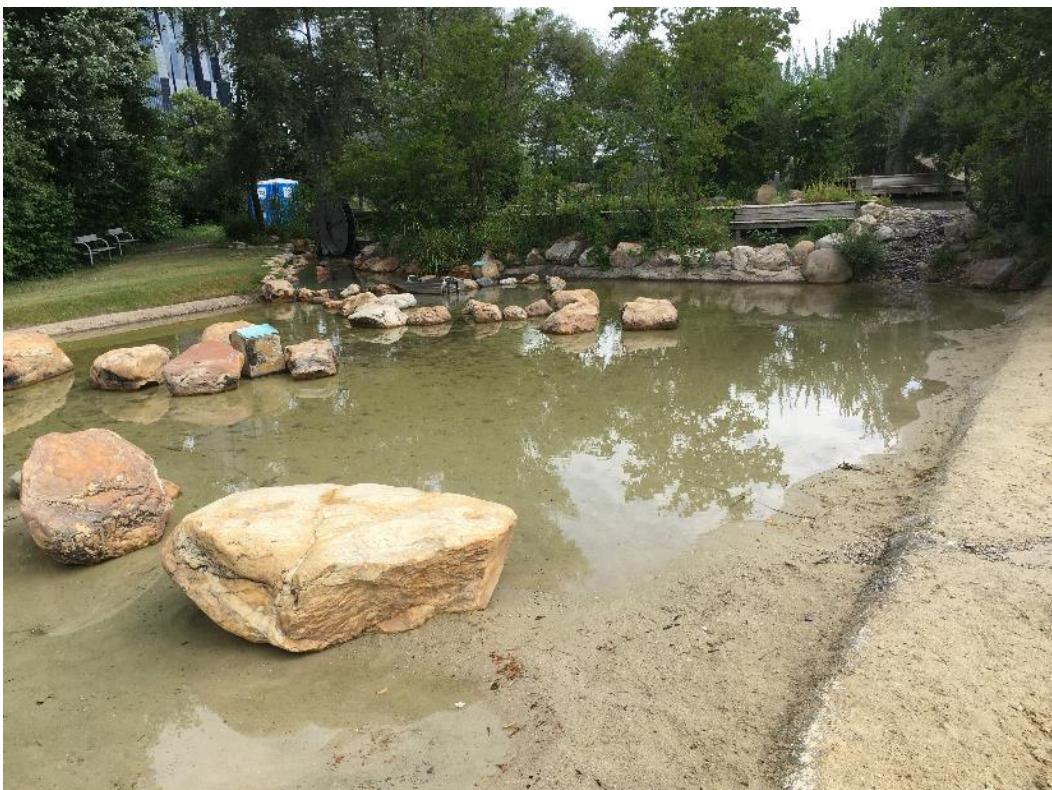
Abbildung 10: Wasserspielplatz (Foto: R. Klepsch)

Der Wasserspielplatz würde mit seinen vegetationslosen Uferbereichen und guter Besonnung für die Wechselkröte gegenwärtig das einzige geeignete Fortpflanzungsgewässer auf der Donauinsel darstellen. Ein Nachweis gelang allerdings 2023 genauso wie 2012 nicht mehr.

- keine Maßnahmen notwendig

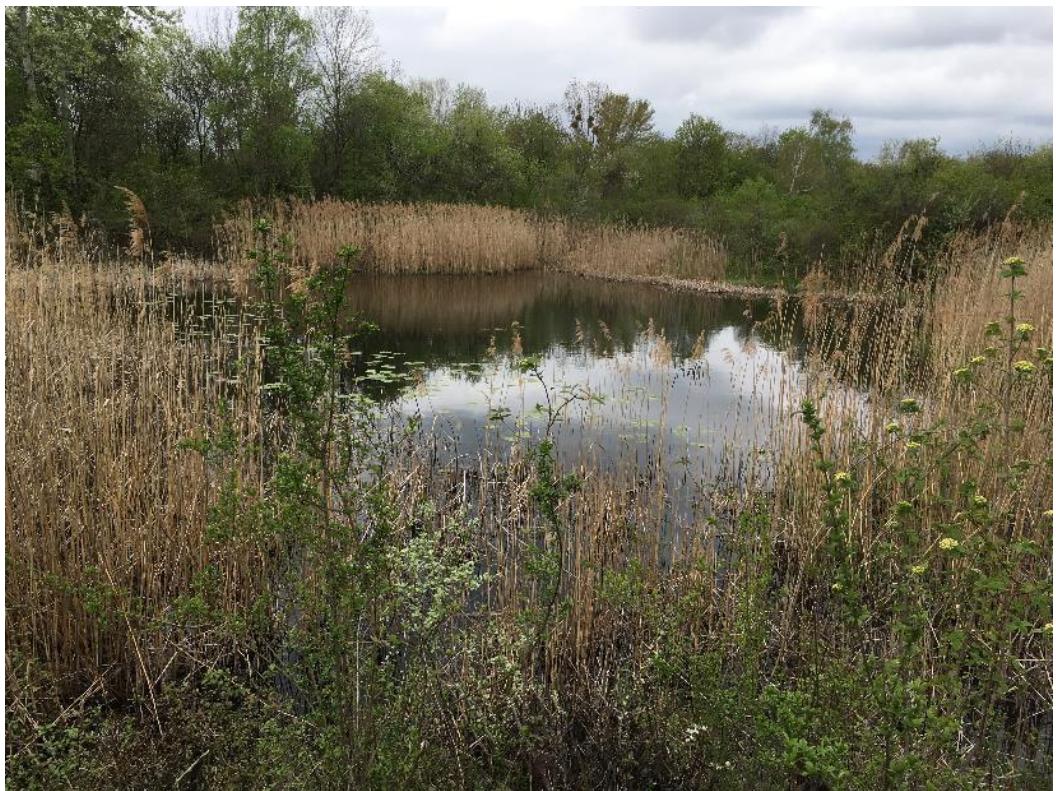
Abbildung 11: Tritonwasser (Foto: R. Klepsch)

Der Hauptwasserkörper des Tritonwasser ist seit ca. 25 Jahren aufgrund des enorm hohen Fischbestandes (v. a. Sonnenbarsch und Zwergwels) nur für den Seefrosch bzw. abschnittsweise für Erdkröte und Springfrosch geeignet. Im abgetrennten Teil („Sektor E“) gelang 2023 nur der Nachweis des Seefrosches, hier waren Restwasserpützen vorhanden bzw. war der Abschnitt ausgetrocknet.

- Gewährleistung eines ausreichenden Wasserstandes von Februar bis September im Nebengewässer (vormals „Sektor E“)
- Wiederherstellung des wasser-, aber nicht fischdurchlässigen Damms durch verdichtetes Steinmaterial (vormals „Sektor E“)
- Zukünftig Befüllen mit Grundwasser

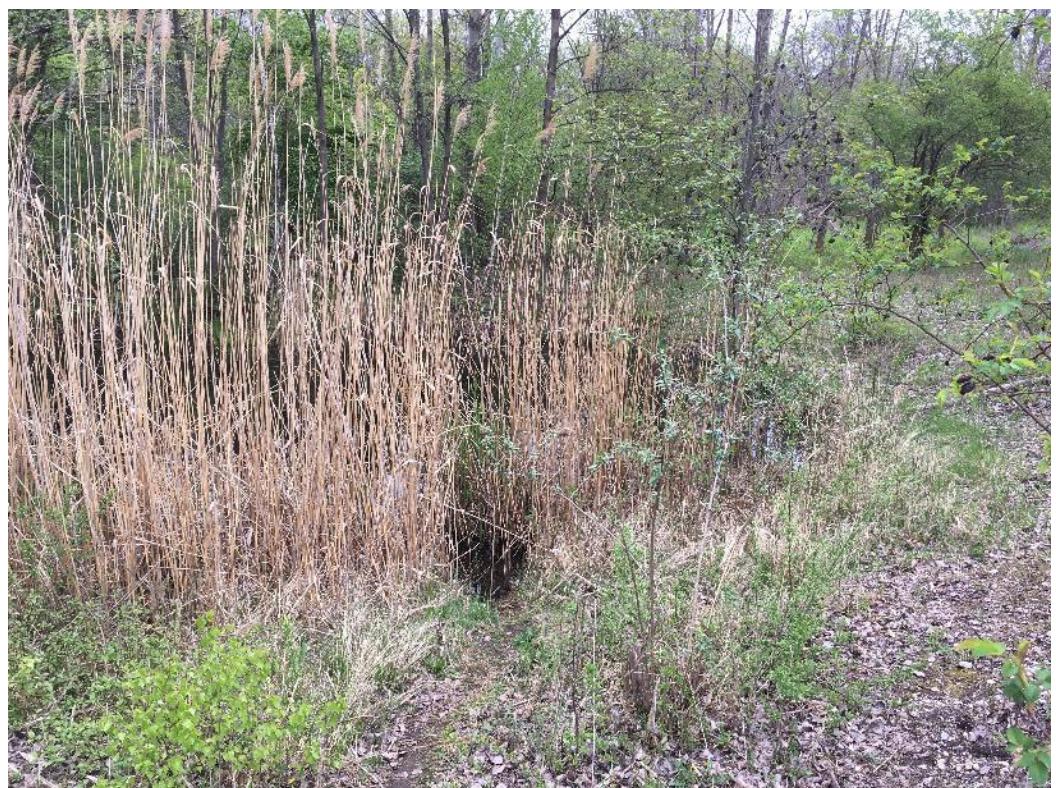
Abbildung 12: Erlenteich (Foto: R. Klepsch)

Der Erlenteich galt als eines der amphibienreichsten Gewässer auf der Donauinsel. Im Vergleich zu früheren Jahren hat sich das nachgewiesene Artenspektrum allerdings reduziert. Der Erlenteich war im Sommer komplett von Wasserlinsen bedeckt, am Boden befand sich eine Faulschlammschicht.

- partieller Schilf- und Gehölzschnitt
- Schilfschnithaufen in Ufernähe soll weiterhin belassen werden
- partielles Entfernen der submersen Vegetation (inkl. Wasserlinsen) und des Faulschlamms außerhalb der Laichzeit von Oktober bis Februar

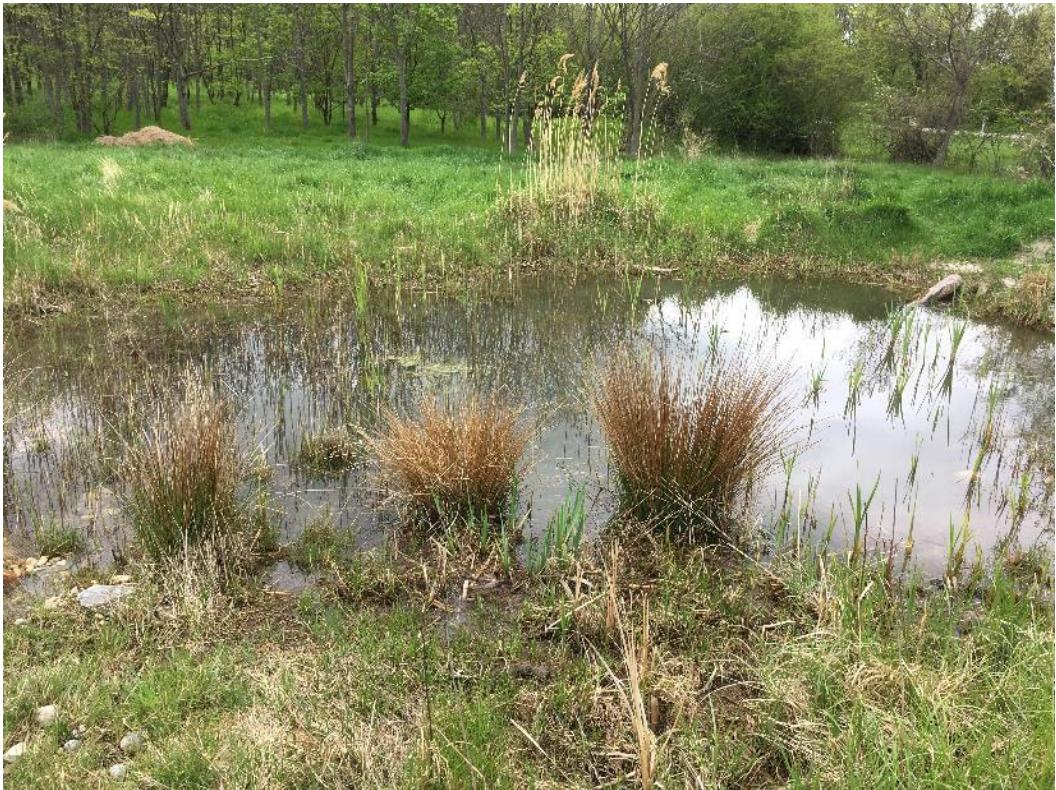
Abbildung 13: Krötenlache (Foto: R. Klepsch)

Die Krötenlache stellt ein für Amphibien gut strukturiertes Gewässer dar, welches auch fischfrei ist. Wenngleich in diesem Jahr nur der Seefrosch nachgewiesen werden konnte, hat der Tümpel Potential als Laichgewässer für weitere Arten. Im Nahbereich wurden Reptilienstrukturen (Wurzel, etc.) angelegt.

- keine Befüllung während der Wintermonate
- partieller Schilfschnitt

- Befüllung über Hydranten (bisher erfolgt diese mittels Tankwagen mit Wasser aus der Neuen Donau)

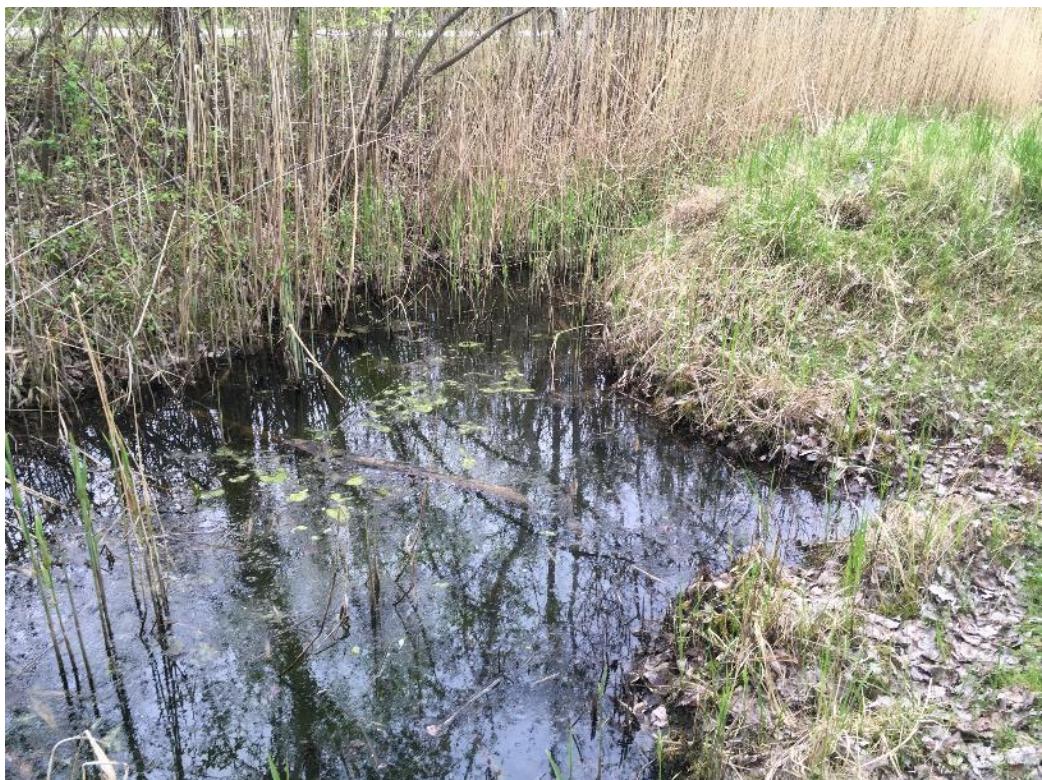
Abbildung 14: Grabenbiotop (Foto: R. Klepsch)

Aufgrund des ehemals bei Hochwasserereignissen regelmäßigen Austrocknens (Absenken des Wasserspiegels durch das Kraftwerk Freudeneau) war bisher in den meisten Jahren eine erfolgreiche Reproduktion von Amphibien nicht möglich. Mittlerweile wurden einige Bereiche eingetieft, sodass zukünftig genügend Restwasser vorhanden ist. Ein alter Schilfhaufen dient als möglicher Eiablageplatz für Ringelnattern.

- Schilf- und Gehölzschnitt wie bisher
- Gewährleistung eines ausreichenden Wasserstandes von Februar bis September (speziell bei Hochwassersituationen) durch Vertiefen einiger Gewässerabschnitte (bereits erfolgt), um ein völliges Austrocknen im Fall der Absenkung der Donau im Staubereich des KW Freudeneau zu verhindern. Aktuell verbleibt immer ausreichend Restwasser.

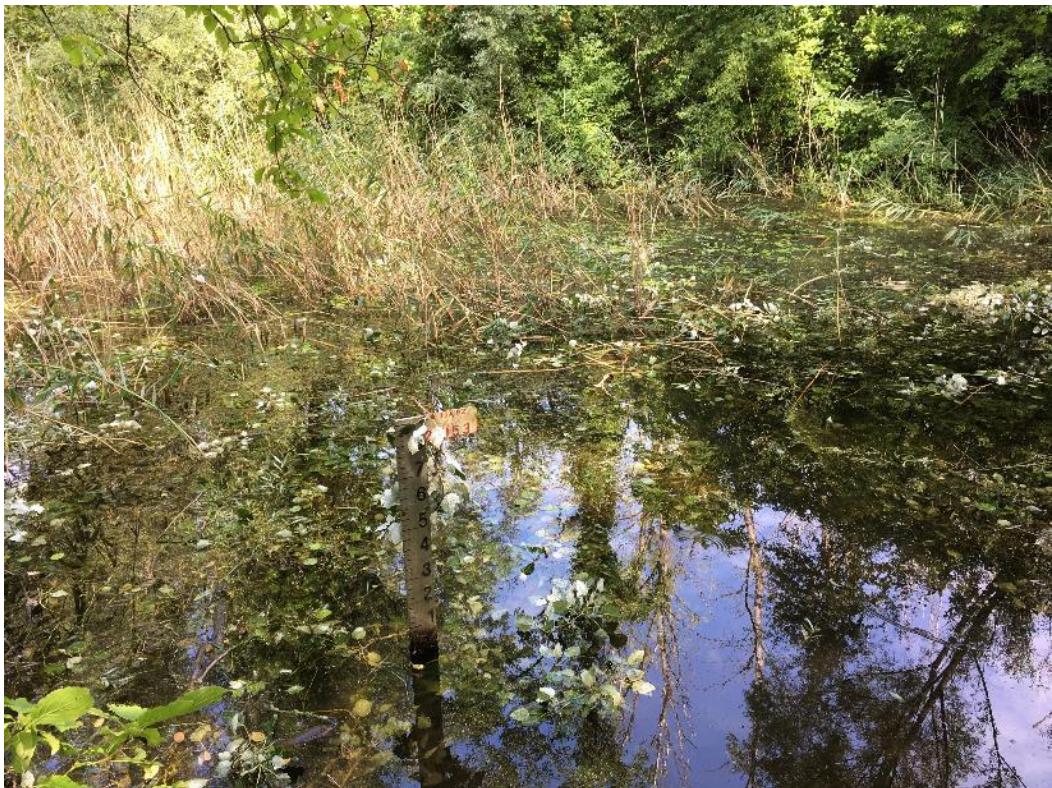
Abbildung 15: Kreimellacke (Foto: R. Klepsch)

Neben dem Hüttensteich stellt die Kreimellacke das - aus amphibiologischer Sicht betrachtet - artenreichste Gewässer nach Einschätzung der Autoren dar. Die Artenzusammensetzung hat sich in den letzten 25 Jahren im Wesentlichen nicht verändert. Versteck- und Überwinterungsplätze für Amphibien und Reptilien wurden angelegt.

- partieller Gehölzschnitt
- partieller Schilfschnitt

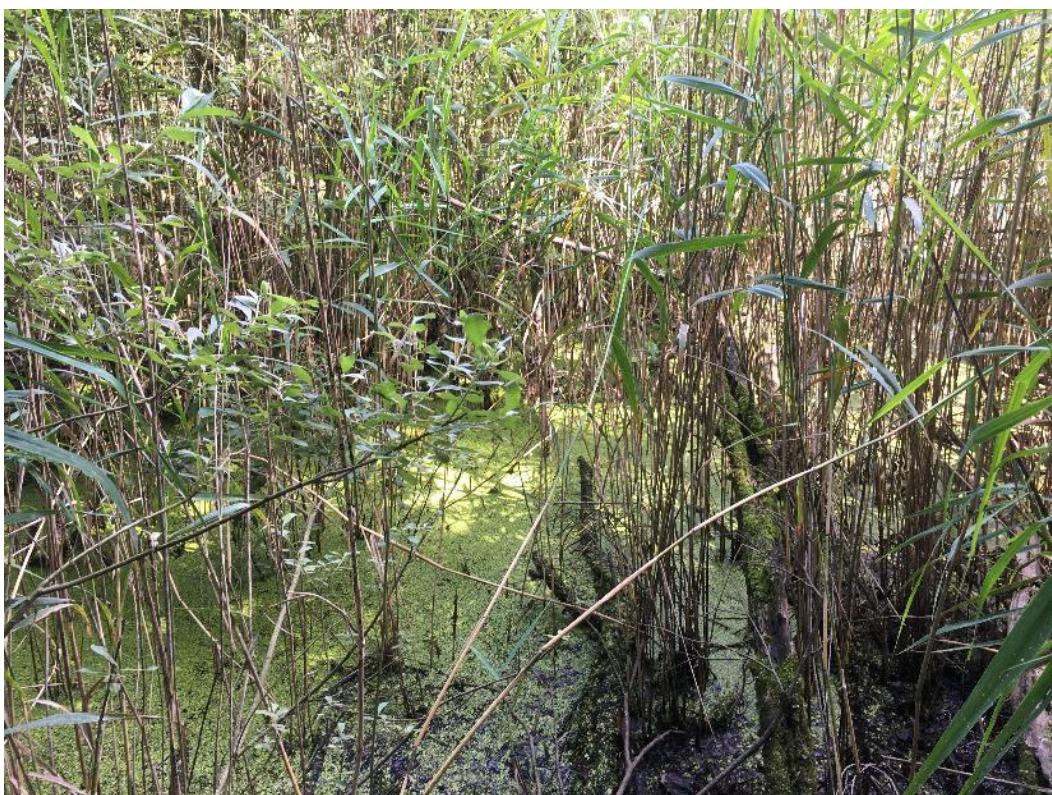
Abbildung 16: Hüttenteich (Foto: R. Klepsch)

Der Hüttensteich beherbergt gegenwärtig das individuenreichste Vorkommen der Rotbauchunke sowie wahrscheinlich auch des Donau-Kammmolches und des Laubfrosches auf der gesamten Insel. Auch für die Knoblauchkröte stellt er ein gutes Laichgewässer dar.

- Schilf- und Gehölzschnitt

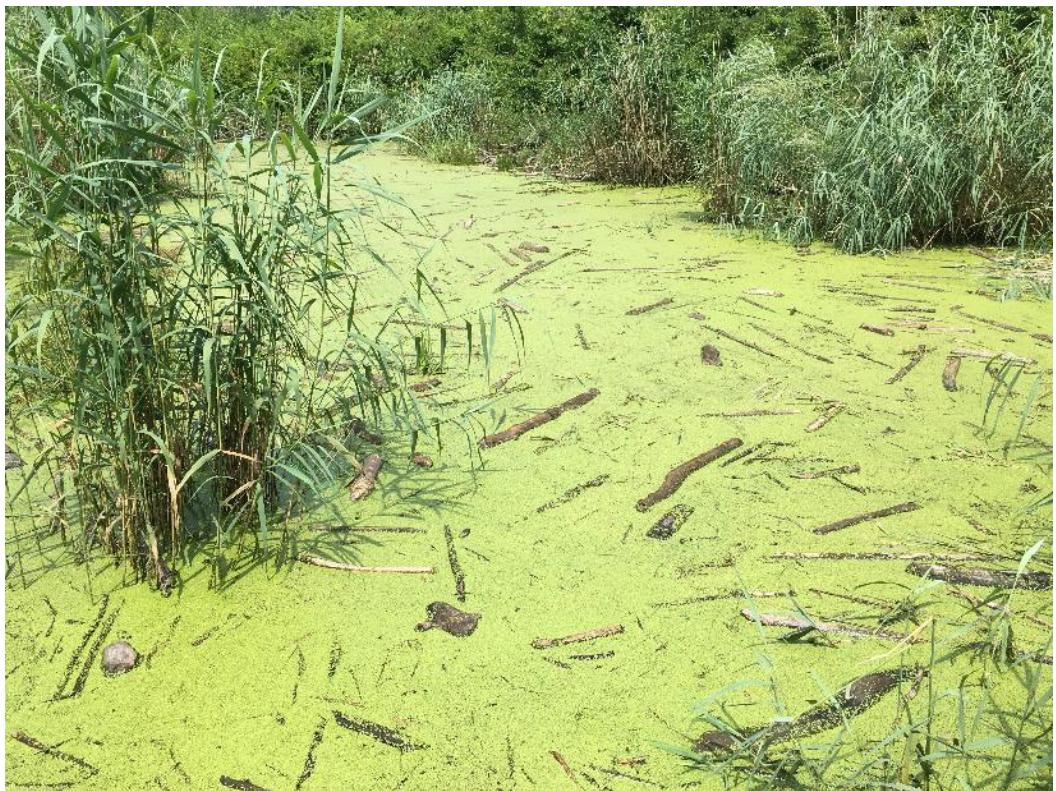
Abbildung 17: Schwalbenteich (Foto: R. Klepsch)

Das relativ gut strukturierte Gewässer könnte durch den Fischbestand langfristig in seiner Funktion als Laichhabitat für Amphibien beeinträchtigt werden. Momentan bieten die Schilfzonen genügend Rückzugsmöglichkeiten. Der gesamte Uferbereich ist mittlerweile komplett durch Strauch- und Baumvegetation zugewachsen. Ein Betreten ist nur an ganz wenigen Stellen möglich.

- großzügiger Schilfschnitt im und um das Gewässer
- massive Entfernung des Baum- und Gebüschbestandes entlang der gesamten Uferlinie und im Umfeld
- Reduzierung des Fischbestandes mittels Elektrobefischung
- Entfernen des in großen Mengen im Wasser treibenden Totholzes (Biber)
- Folie randlich abdecken
