Asbesthaltige Nachtspeichergeräte

Verwendung von älteren asbesthaltigen Speicherheizgeräten

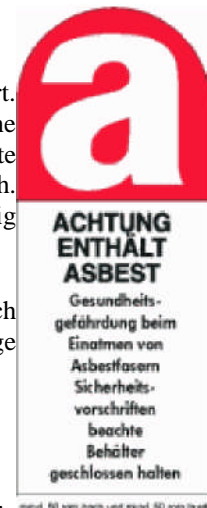
Hierbei handelt es sich um Geräte, die lediglich asbesthaltige Kleinteile im abgeteilten elektrischen Schaltraum enthalten und bei denen eine mögliche Asbestfaserfreisetzung eher wenig wahrscheinlich ist. Bei diesen Geräten können, wenn nötig, die Kernsteine zur Gewichtsverringering ohne besondere Schutzmaßnahmen herausgenommen werden. Voraussetzung ist, dass der elektrische Schaltraum dabei geschlossen bleibt. Vor der Entsorgung des Gerätes ist der asbesthaltige Bauteil (Dämmstoffhülse für die Steuerpatrone, bei wenigen Typen die Dämmscheibe am Ventilatorgehäuse) unter Bedachtnahme entsprechender Schutzmaßnahmen auszubauen und ordnungsgemäß zu entsorgen. Die asbesthaltigen Bauteile sind zweilagig mit PE-Folie oder Gleichwertigem zu verpacken. Kenzeichnung " Achtung , enthält Asbest" aufkleben (siehe Bild).

1. Das Gerät ist elektrisch sicher vom Netz zu trennen.
2. Alle Geräteöffnungen sind mit einem Industrieklebeband staubsicher zu verschließen. Blechfugen (Frontblech, Abdeckblech usw.) sind ebenfalls abzukleben. Das Gerät ist sodann staubdicht in Folien zu verpacken. Es ist die Kenzeichnung " Achtung , enthält Asbest" aufzukleben.
